包河区 BH202104 地块项目

# 水土保持监测总结报告

建设单位：安徽汇筑置业有限公司

监测单位：安徽鑫成水利规划设计有限公司

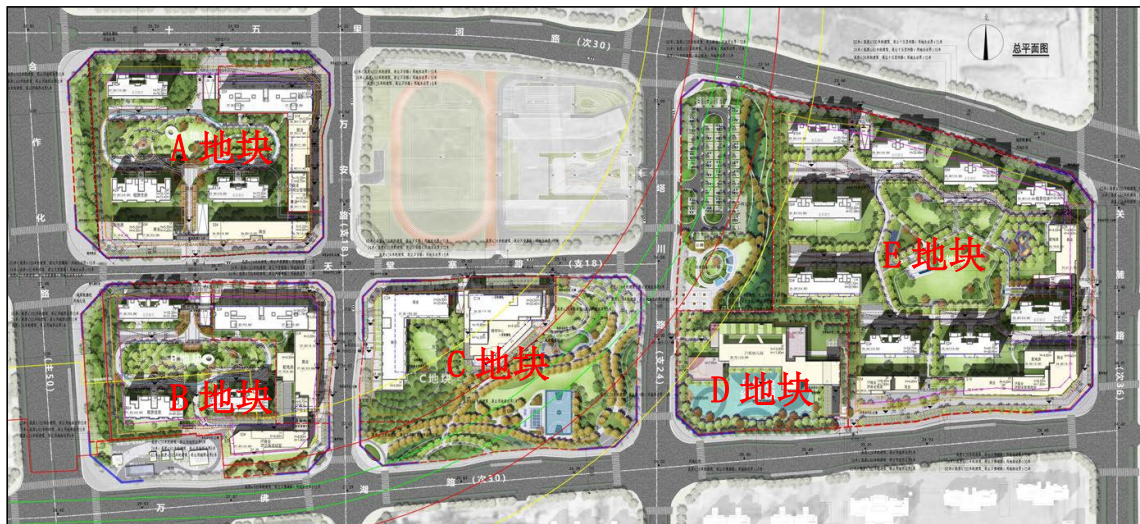
图 1.1-1 项目平面布置图

项目主要建设 15 栋住宅（1 栋 7F，3 栋 11F，1 栋 16F，4 栋 17F，1 栋 18F，1 栋 22F，1 栋 23F，1 栋 24F，2 栋 26F），11 栋商业楼（1-10F）、1 栋睦邻中心（2-6F）、1 栋 21 班幼儿园（2-3F），配套建设地下车库等设施，总占地面积 9.65hm<sup>2</sup>。

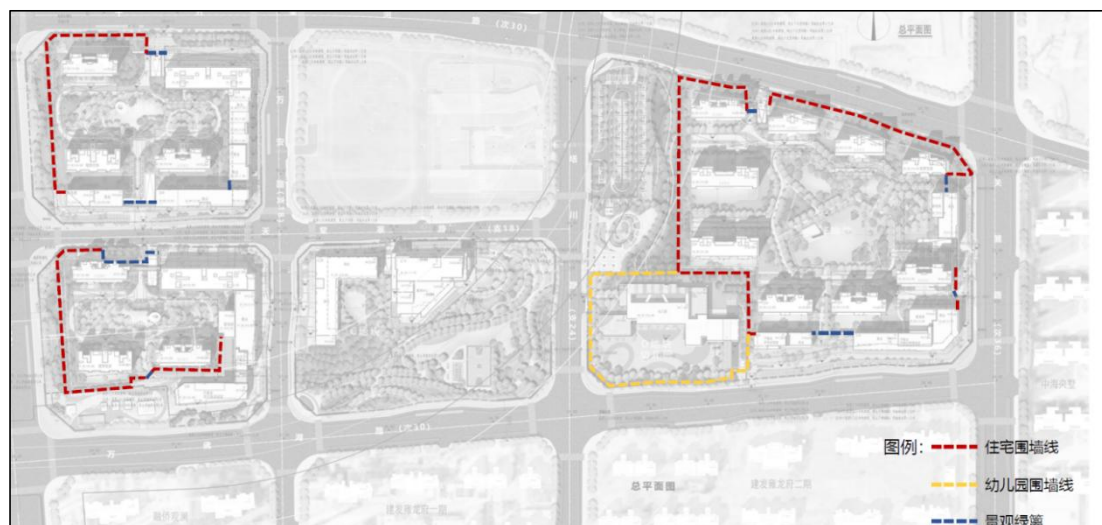
图 1.1-2 围墙示意图

D 地块围墙均退让红线 1.5m，退让部分为绿化；

E 地块北侧围墙退让红线 1.5m，退让部分为绿化，东侧围墙退让红线 11m，退让部分为商业部分道路和停车场，西侧围墙位于红线上。

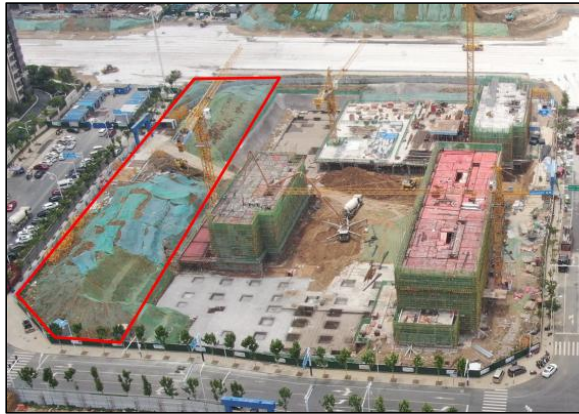
1#堆土场 (2022.5)

1#堆土场位于 B 地块南侧地库开挖线外，占地  $0.50\text{hm}^2$ ，最大堆高 2.5m，最大容量 1.06 万  $\text{m}^3$ ，用于堆放地库开挖土方，共堆放土方约 0.60 万  $\text{m}^3$ 。现状红线内占地部分已建为 S3 商业、道路绿化，红线外占地部分进行整治恢复。

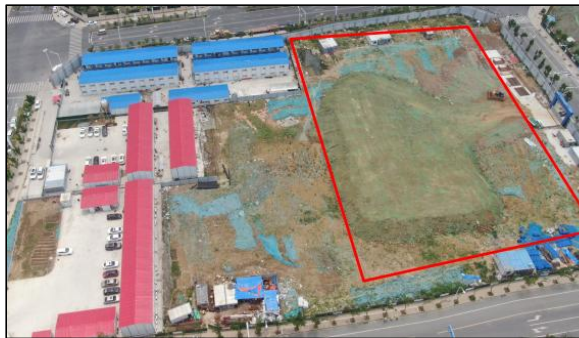
2#堆土场 (2022.5)

2#堆土场位于 C 地块西侧，占地  $1.15\text{hm}^2$ ，最大堆高 2.5m，最大容量 2.53 万  $\text{m}^3$ 。现状红线内占地已建为 C 地块商业，红线外占地部分已建设市政绿地。
