包河区 BH202104 地块项目

# 水土保持设施验收报告

建设单位：安徽汇筑置业有限公司

编制单位：安徽鑫成水利规划设计有限公司

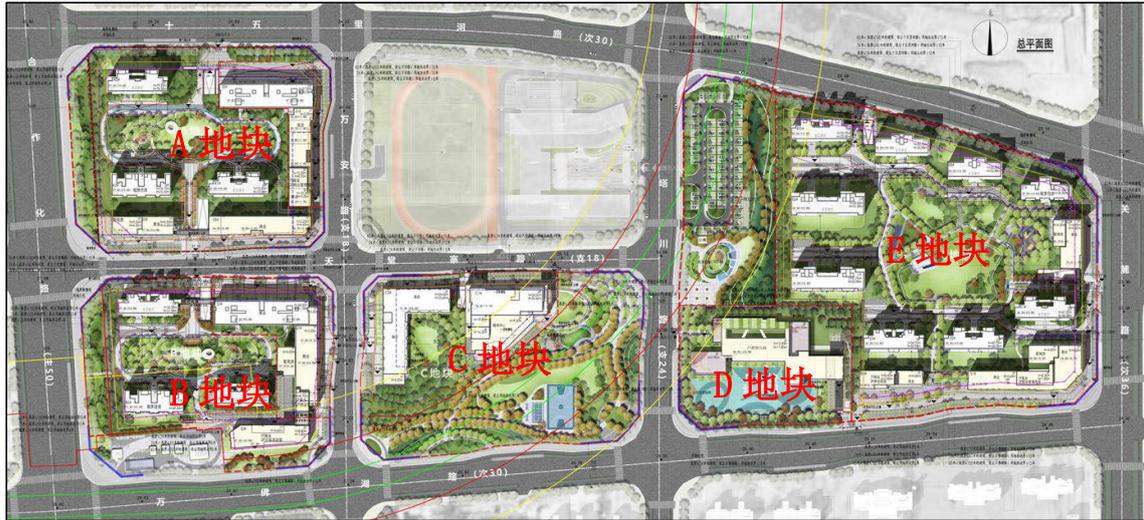
图 1.1-2 项目平面布置图

项目主要建设 15 栋住宅（1 栋 7F，3 栋 11F，1 栋 16F，4 栋 17F，1 栋 18F，1 栋 22F，1 栋 23F，1 栋 24F，2 栋 26F），11 栋商业楼（1-10F）、1 栋睦邻中心（2-6F）、1 栋 21 班幼儿园（2-3F），配套建设地下车库等设施，总占地面积 9.65 $hm^2$ 。

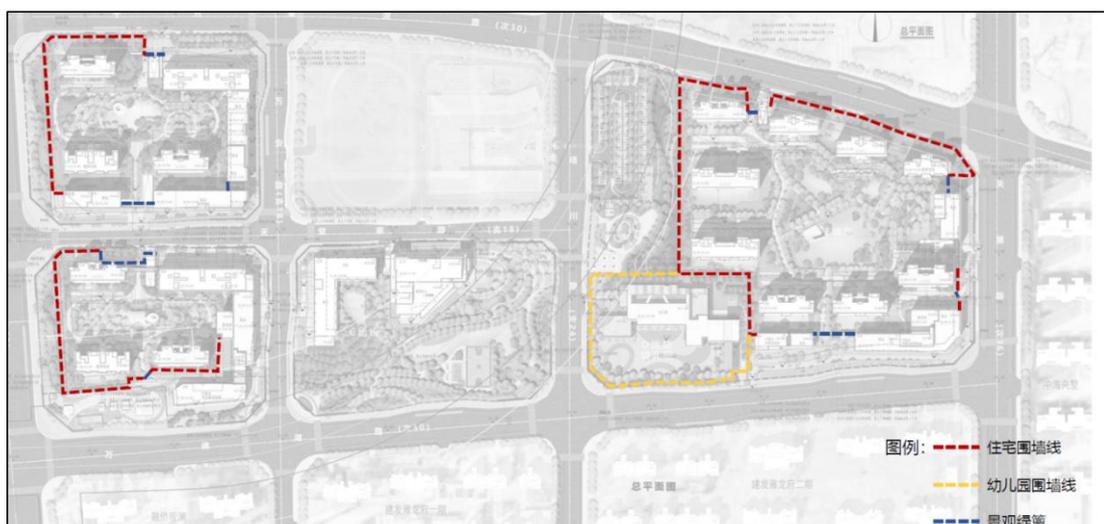
图 1.1-3 围墙示意图

A 地块北侧围墙退让红线 1.5m, 退让部分为绿化, 西侧围墙位于红线上; B 地块北侧围墙退让红线 1.5m, 退让部分为绿化, 西侧围墙位于红线上, 南侧围墙退让红线 40m, 退让部分为商业; C 地块未设围墙; D 地块围墙均退让红线 1.5m, 退让部分为绿化; E 地块北侧围墙退让红线 1.5m, 退让部分为绿化, 东侧围墙退让红线 11m, 退让部分为商业部分道路和停车场, 西侧围墙位于红线上。

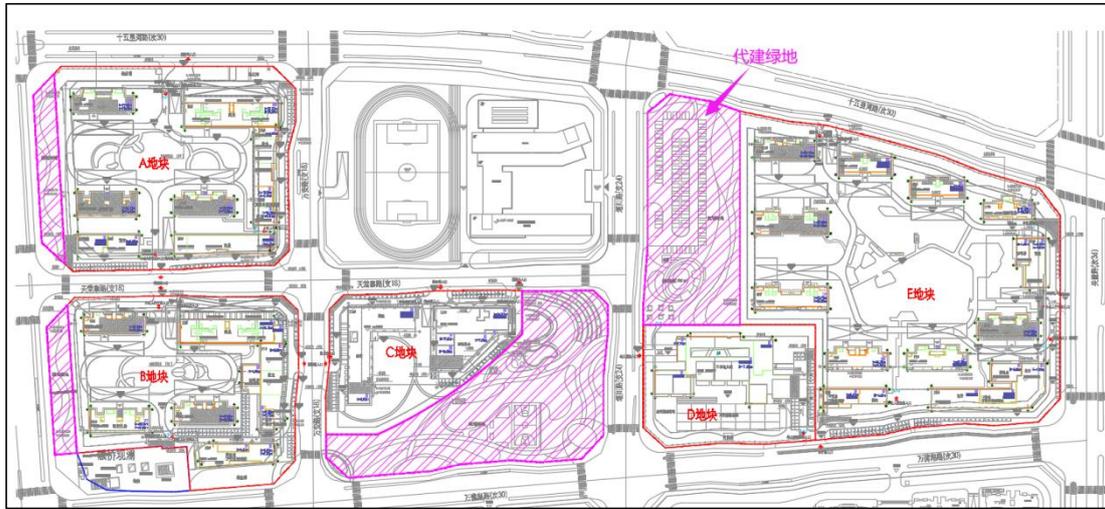
图 1.1-4 代建市政绿化区域分布示意图

本项目负责各地块周边市政绿地, 共 4 处, 分别位于 A、B 地块西侧, C 地块东侧, E 地块西北侧, 总占地 2.52hm<sup>2</sup>。主要建设景观绿化, 配套建设地面停

车场、运动场、公厕、景观步道等设施。其中绿化面积 1.63hm<sup>2</sup>，共栽植乔木 1446 株，灌木 0.64hm<sup>2</sup>，草皮 0.99hm<sup>2</sup>。

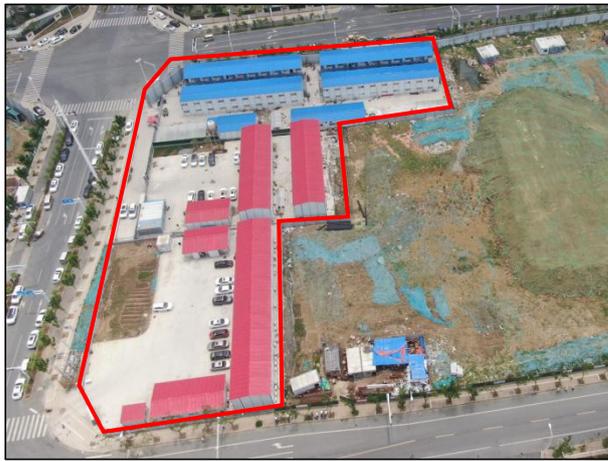
本项目共布设 2 处施工生产生活区，总占地  $1.61\text{hm}^2$ 。其中 1#施工生产生活区位于 C 地块和 C 地块东侧代建市政绿地，占地  $1.08\text{hm}^2$ （C 地块  $0.18\text{hm}^2$ ，代建市政绿地  $0.90\text{hm}^2$ ），主要为施工生活区、项目部和材料堆场，现状已建设市政绿地；2#施工生产生活区位于 E 地块西北侧代建市政绿地，占地  $0.53\text{hm}^2$ ，主要为施工项目部和生活区，现状已建设市政绿地，。

1#施工生产生活区（2022.5）

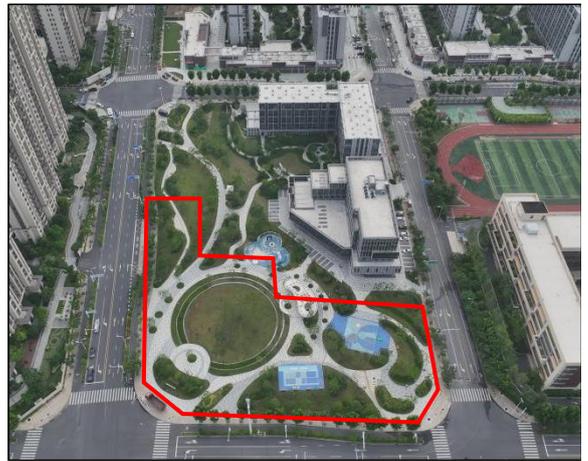
1#施工生产生活区现状（2024.7）

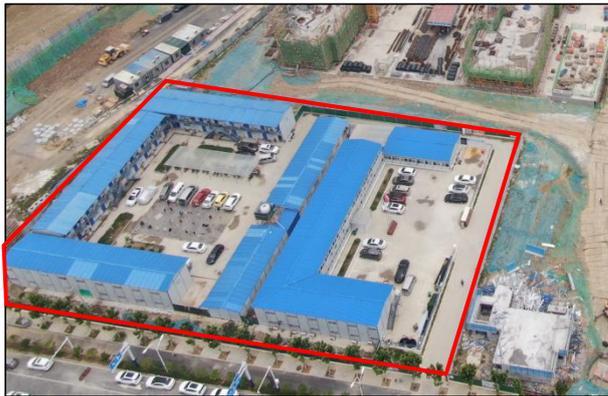
2#施工生产生活区（2022.5）

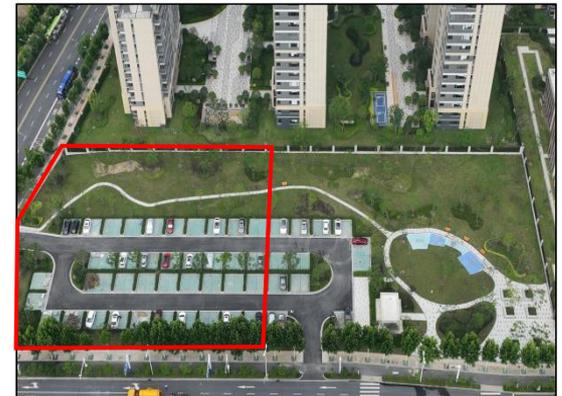
2#施工生产生活区现状（2024.7）

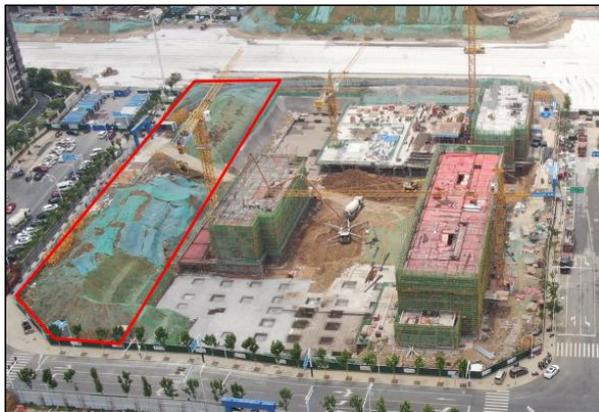
1#堆土场位于 B 地块南侧地库开挖线外，占地 0.50hm<sup>2</sup>，最大堆高 2.5m，最大容量 1.06 万 m<sup>3</sup>，用于堆放地库开挖土方，共堆放土方约 0.60 万 m<sup>3</sup>。现状红线内占地部分已建为 S3 商业、道路绿化，红线外占地部分进行整治恢复。

1#堆土场（2022.5）

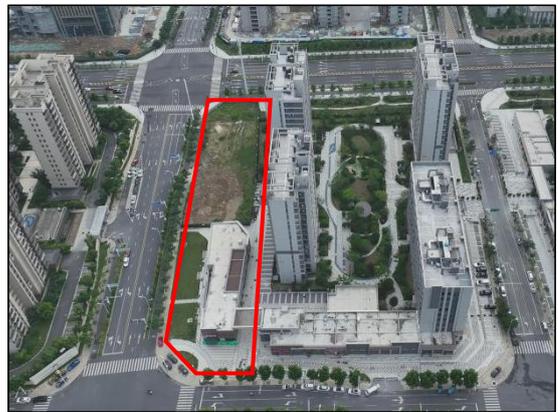
1#堆土场现状（2024.7）

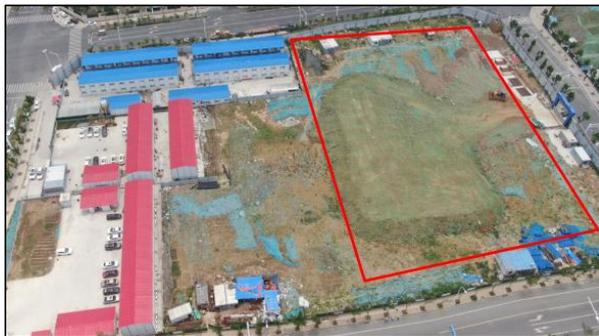
2#堆土场位于 C 地块西侧，占地 1.15hm<sup>2</sup>，最大堆高 2.5m，最大容量 2.53 万 m<sup>3</sup>。现状红线内占地已建为 C 地块商业，红线外占地部分已建设市政绿地。

2#堆土场（2022.5）

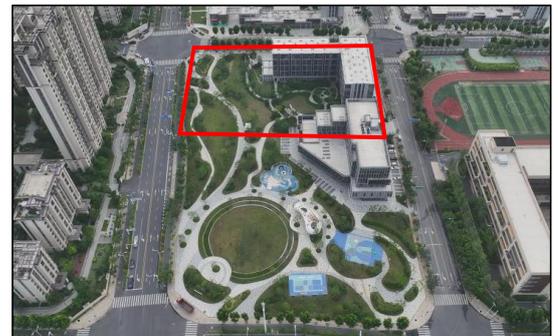
2#堆土场现状（2024.7）
