灵璧县滨河路二期、三期建设工程项目

水土保持设施验收报告

建设单位：灵璧县住房和城乡建设局

编制单位：安徽鑫成水利规划设计有限公司

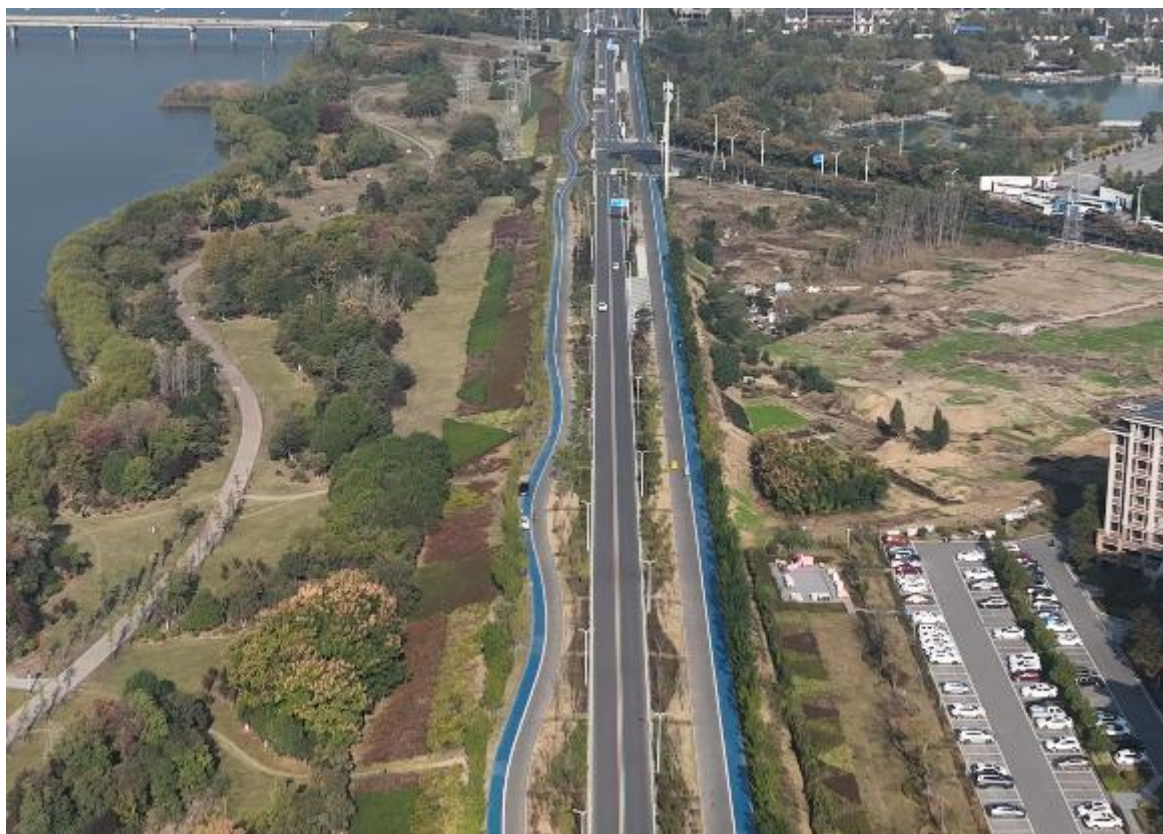
图 1.2 主体工程区航拍图（2023 年 12 月）

主体工程占地 32.56hm²，道路全程 8.22km，路面宽 35m。
