经开区 JK202101 号地块项目

水土保持监测总结报告

监测单位：安徽鑫成水利规划设计有限公司

2025 年 1 月

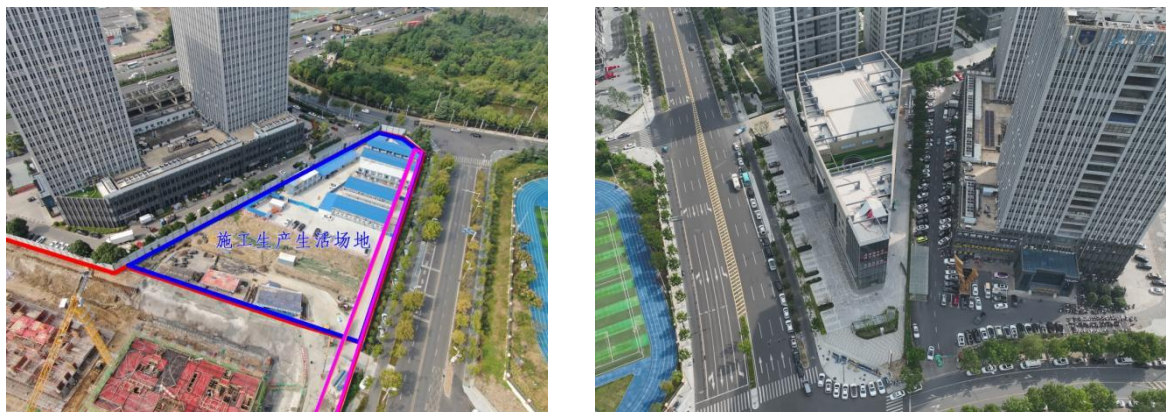
图 1.2 施工场地位置及现状图

根据现场调查，本项目在北侧 S6#、S7#商业楼位置布设了 1 处施工生产生活场地，主要为临时项目部及材料堆场，占地面积 0.66hm²。其中红线内占地 0.63hm²（面积纳入主体工程区）；红线外占地 0.03hm²（面积纳入场外临建工程及施工扰动区）。现状，临建设施拆除，红线内占地恢复 S6#、S7#商业楼、道路广场及停车场地建设；红线外占地进行了硬化场地建设。

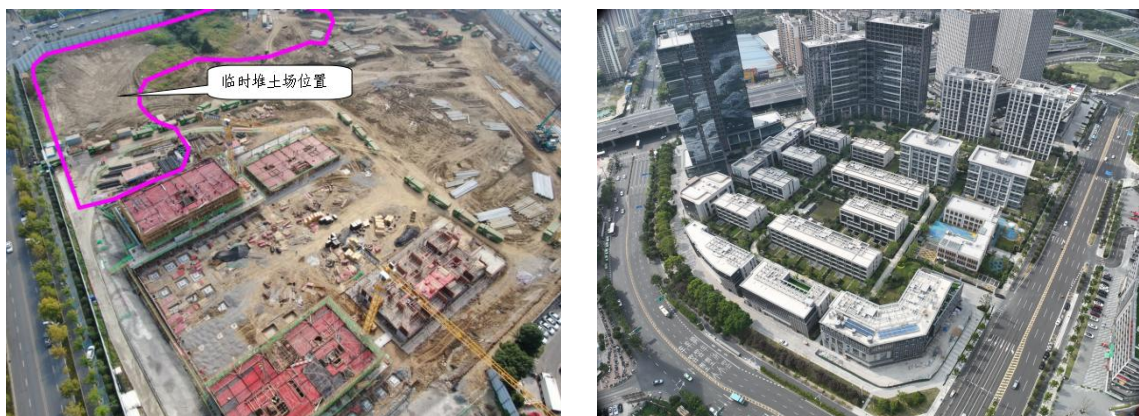
图 1.3 临时堆土场位置及现状图

根据现场调查，工程施工过程中在项目区东南角 S8#、S9#、S10#商业楼及幼儿园占地处设置了 1 处临时堆土场，临时堆土场原地貌为空闲地，堆土场最大占地面积 0.96hm²，最大堆土量 2.54 万 m³，最大堆土高度 2.8m。施工过程中临时堆土场堆土量共 2.54 万 m³。现状，临时堆土已回填至项目区内，已建设完成项目区东南角 S8#、S9#、S10#商业楼及幼儿园。

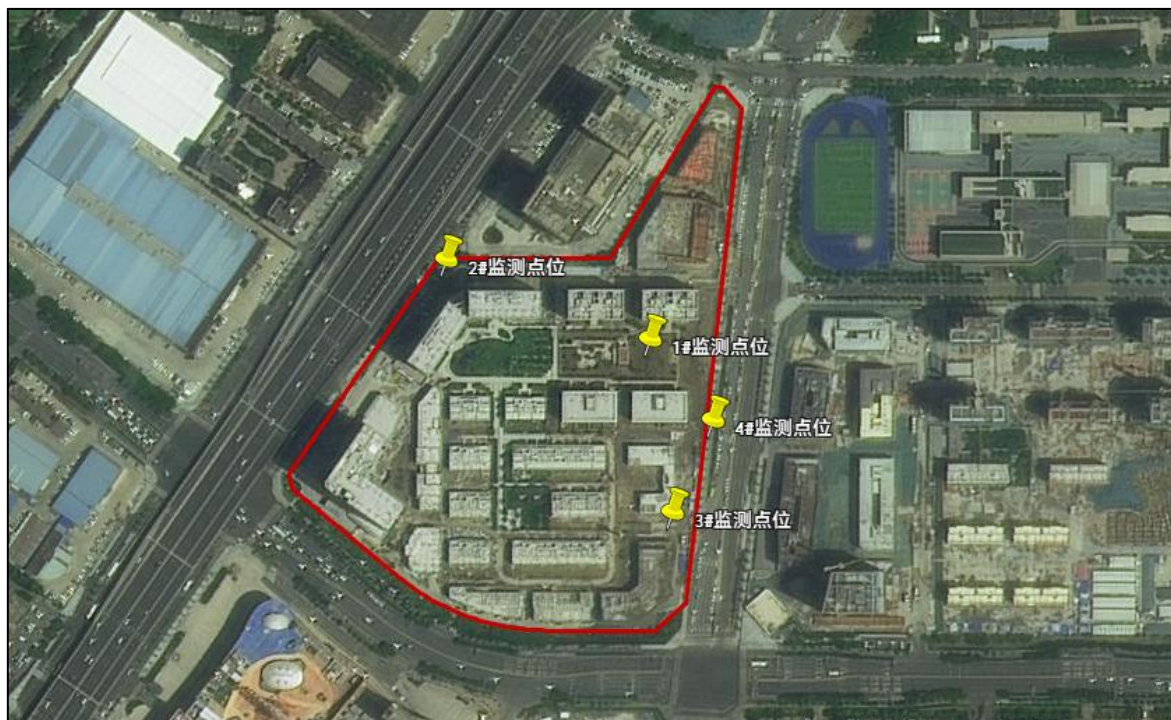
图 1.6 监测点位布设图

根据水土保持方案报告书监测点布设要求，结合工程实际建设情况，共布置了4个监测点，分别为主体工程区3处、场外临建工程及施工扰动区1处。监测点位布设见表1.5，监测点位置示意图见图1.4。

序号	区域	位置	坐标 (E/S)		方法	内容
1	主体工程区	绿化区域	117°13'53.63"	31°47'1.75"	遥感监测、样方法	场地扰动形式与面积，水土流失量，植被生长情况，水土保持工程措施、植物措施实施效果
2		雨水井	117°13'48.00"	31°47'3.61"	地面观测法	
3		临时堆土场	117°13'54.25"	31°46'57.67"	遥感监测	
4	场外临建工程及施工扰动区	临建工程及施工扰动区域	117°13'55.37"	31°46'59.83"	遥感监测

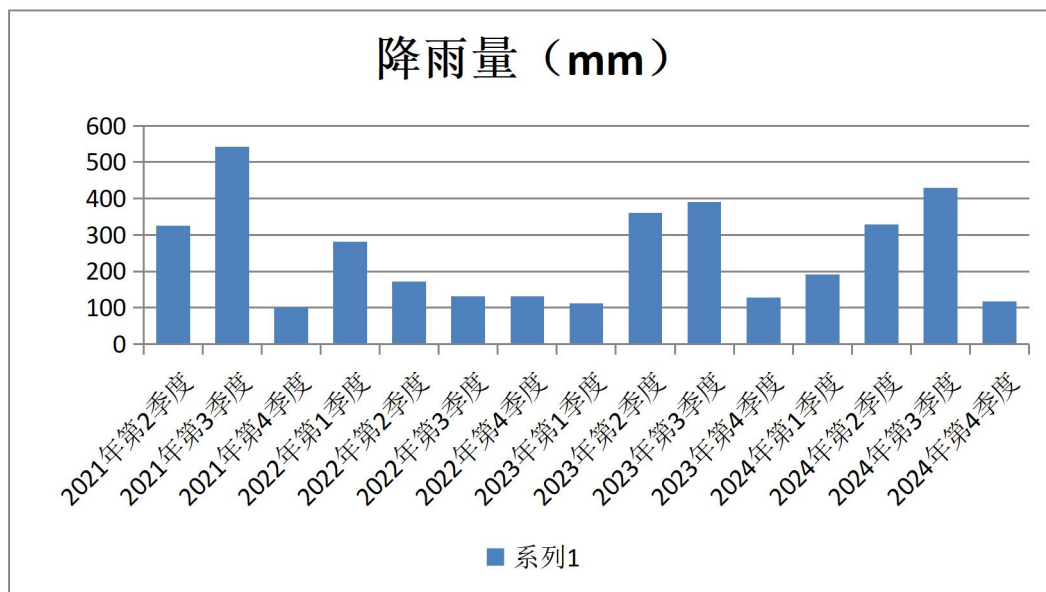
图 5.2 项目降雨量柱状图

从表 5.2 及图 5.2 中可以看出，建设期降雨量年内分布不均，年降雨量主要集中在第二、三季度，是产生水土流失的主要时段。
