经开区 JK202101 号地块项目

# 水土保持设施验收报告

建设单位：安徽汇高置业有限公司

编制单位：安徽鑫成水利规划设计有限公司

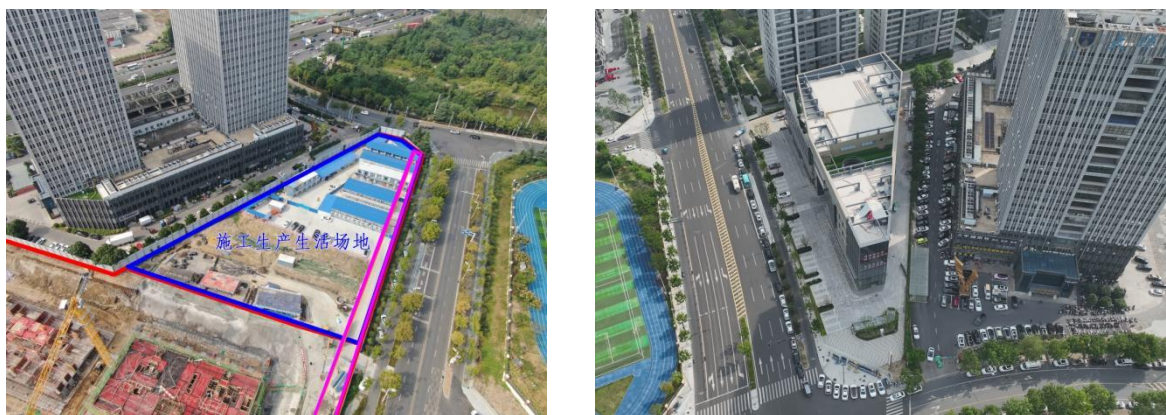
图 1.2 施工场地位置及现状图

现状，临建设施拆除，红线内占地恢复 S6#、S7#商业楼、道路广场及停车场地建设；红线外占地进行了硬化场地建设。

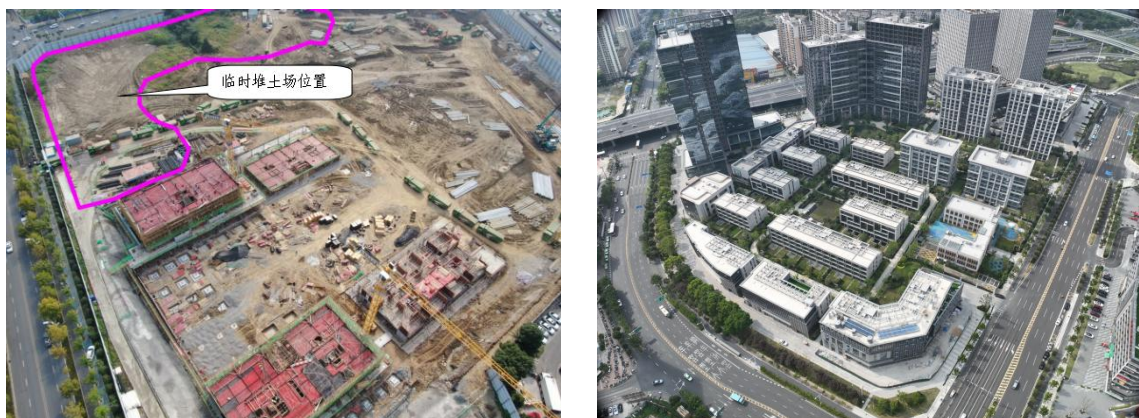
图 1.4 临时堆土场位置及现状图

根据现场调查，工程施工过程中在项目区东南角 S8#、S9#、S10#商业楼及幼儿园占地处设置了 1 处临时堆土场，临时堆土场原地貌为空闲地，堆土场最大占地面积 0.96hm<sup>2</sup>，最大堆土量 2.54 万 m<sup>3</sup>，最大堆土高度 2.8m。施工过程中临时堆土场堆土

量共 2.54 万  $\text{m}^3$ 。现状，临时堆土已回填至项目区内，已建设完成项目区东南角 S8#、S9#、S10#商业楼及幼儿园。

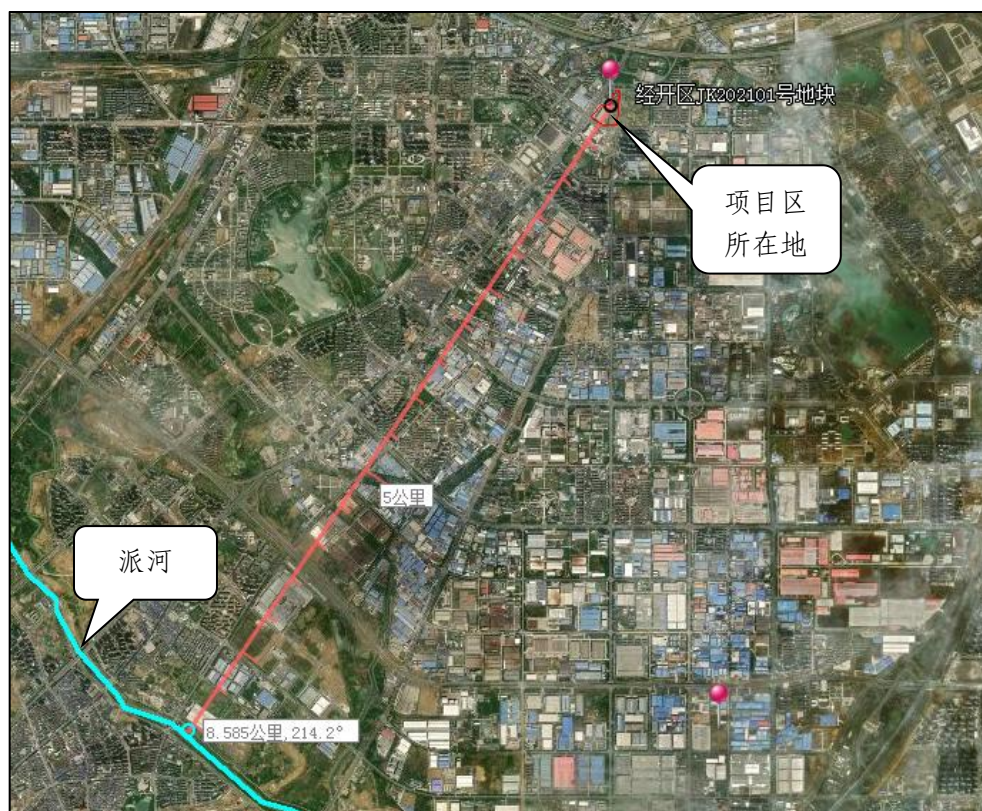
图 1.6 项目区河流水系图

**派河：**项目区距派河 8.6km，派河发源于肥西县中部江淮分水岭，河道自西北向东南流经城西桥、上派、中派、下派入巢湖，全长 48.9km，流域面积 584.6km<sup>2</sup>。项目区河流水系图见图 1.3。
