新建上派镇古埂安置点工程项目

# 水土保持设施验收报告

建设单位：肥西康居城市运营管理有限公司

编制单位：合肥鑫玥项目管理有限公司

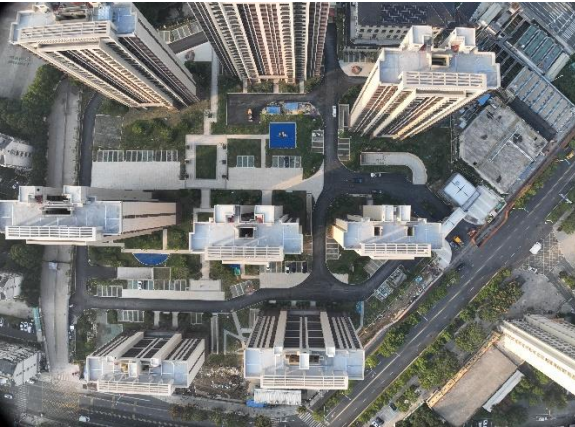
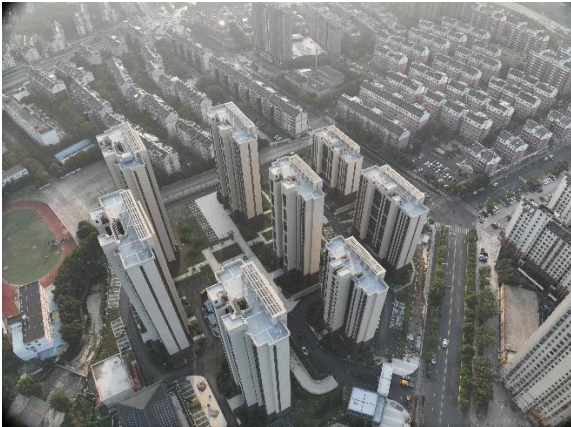
项目共建设 8 栋住宅楼，1 个配电房，1 栋物业管理用房套，配套建设地下车库等基础设施，建构筑物基底总占地 0.45hm<sup>2</sup>。

建筑物（2024 年 10 月）

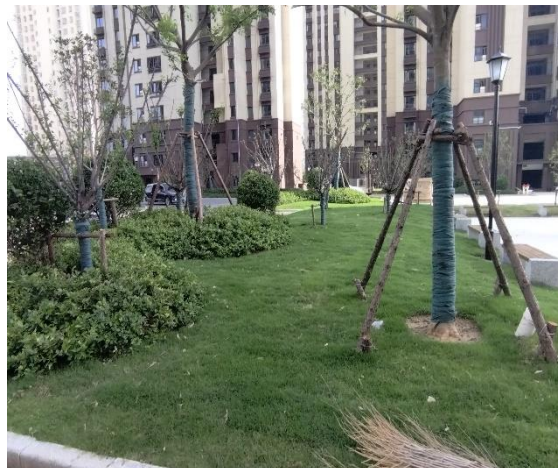
项目区在建构筑物周边、道路两侧以及围墙退让红线等未硬化区域进行景观绿化，绿化面积  $1.19\text{hm}^2$ （其中乔木 704 株，灌木球 87 株，地被  $0.22\text{hm}^2$ ，草坪  $0.85\text{hm}^2$ ）。

南侧围墙与红线之间新增市政游园，绿化面积  $0.11\text{hm}^2$ （其中乔木 97 株，灌木球 18 株，地被  $0.04\text{hm}^2$ ，草坪  $0.09\text{hm}^2$ ）。

绿化

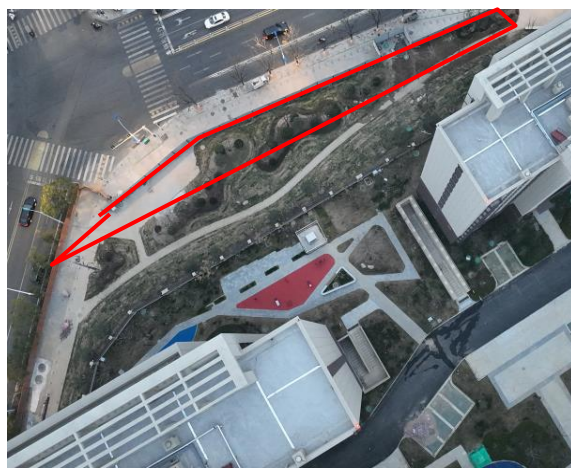
根据现场调查，本工程共布设 2 处施工场地，1#施工扰动位于项目区南侧，主要为施工生活区及施工项目部，占地  $0.13\text{hm}^2$ （其中  $0.08\text{hm}^2$  位于红线内，实际红线外占地  $0.05\text{hm}^2$ ）。现已拆除并建设成市政游园。

1#施工场地（2023 年 9 月）

1#施工场地现状（2025 年 2 月）

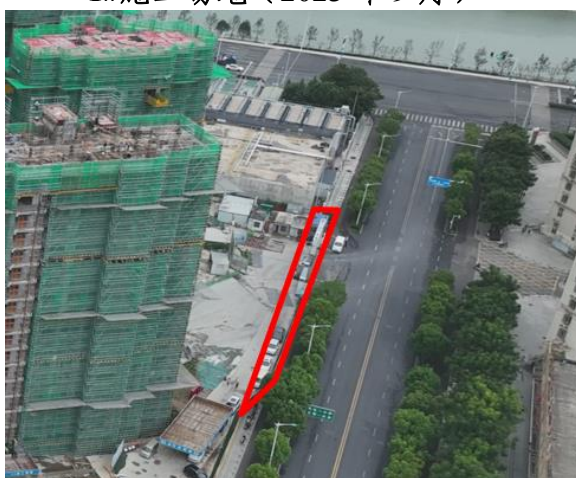
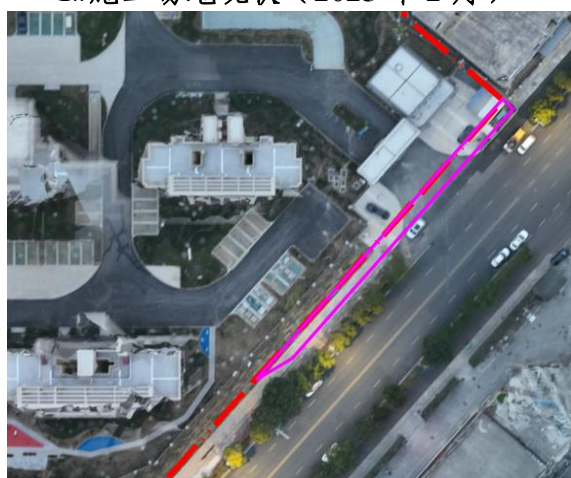
2#施工扰动位于红线外东侧，主要为材料堆放场，占地  $0.02\text{hm}^2$ （其中  $0.01\text{hm}^2$  与对外连接出入口重叠，不做重复计算，红线外实际占地  $0.01\text{hm}^2$ ），现已拆除，完成进出入口和硬化建设。施工场地红线外占地  $0.06\text{hm}^2$ 。

2#施工扰动（2023 年 9 月）

2#施工扰动现状（2025 年 2 月）

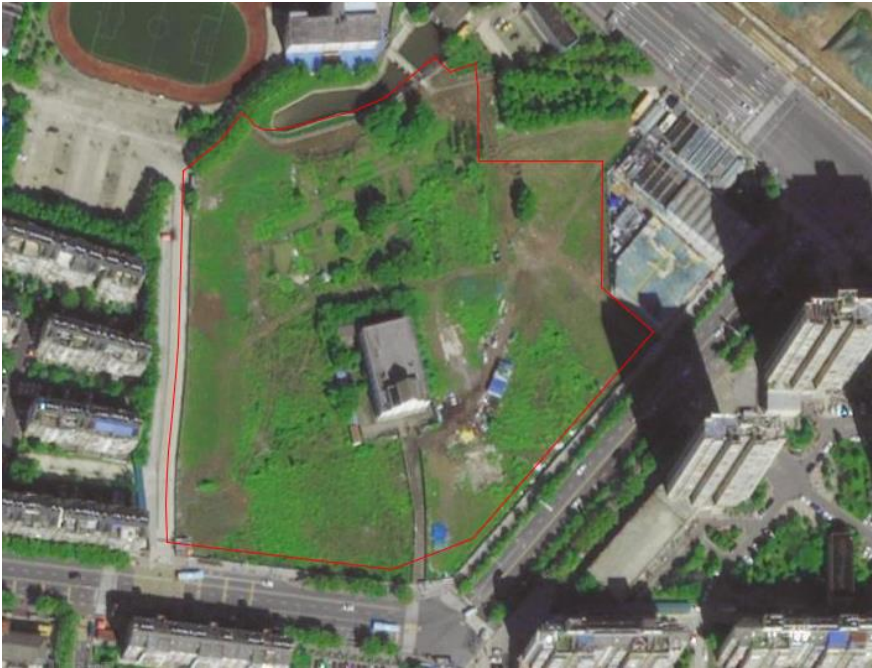
图 1.2 项目原始地形地貌图

项目位于合肥市肥西县，属于江淮丘陵区，占地类型为特殊用地（宗教用地）、其他土地（空闲地），工程建设场地地形平坦，原始地面高程为 12.09m~14.01m。
