G343 宿城至淮北界改建工程

水土保持设施验收报告

建设单位：宿州市城市建设投资集团（控股）有限公司

编制单位：安徽鑫成水利规划设计有限公司

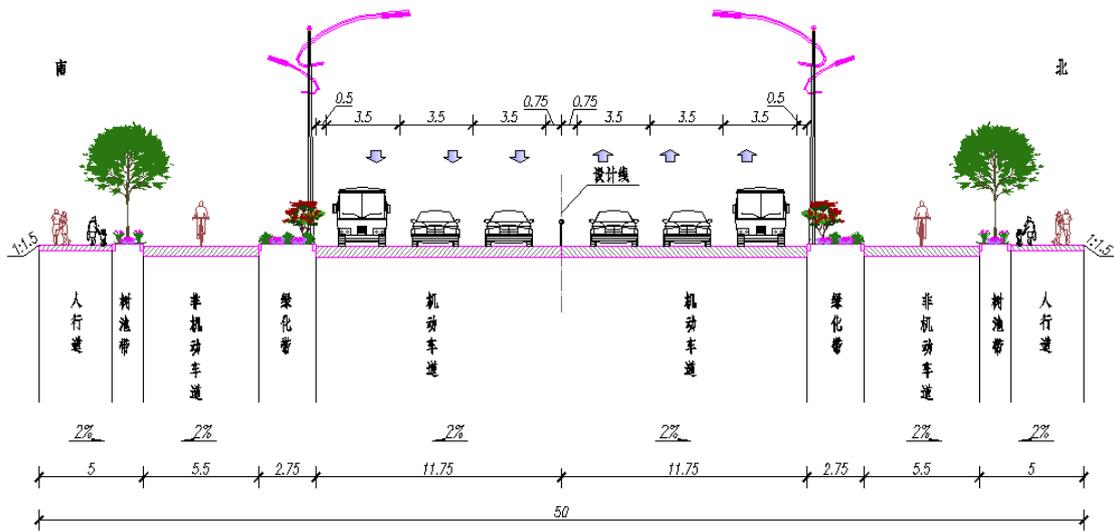
银河一路至高速公路段横断面：该段为保证银河一路断面的延续性，拂晓大道至京台高速断面与银河一路保持一致，设计速度为 60km/h，半幅机动车道调宽至 11.5 米，人行道压缩至 5 米，断面总宽 50 米。道路两侧以 1:1.5 放坡至原状地面，两侧不设置排水边沟。标准断面见下图。

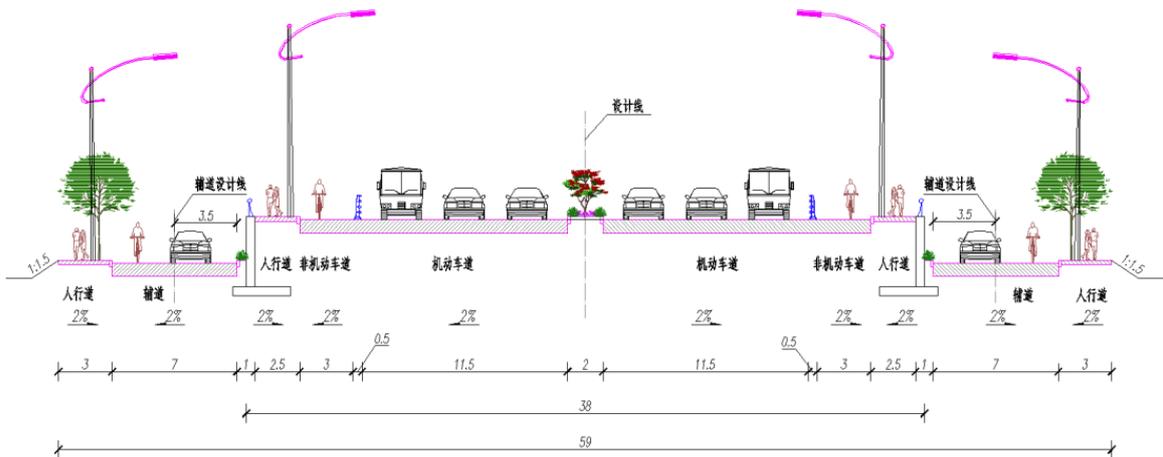
上跨京台高速横断面：该段上跨京台高速断面进行适当压缩，取消侧分带，非机动车压缩至 3 米，人行道压缩至 2.5 米，机非中间设置隔离护栏。同时两侧设置辅道，辅道为 7 米机非混行道+3 米人行道，该处断面总宽 59 米。辅道两侧以 1:1.5 放坡至原状地面，两侧不设置排水边沟。标准断面见下图。

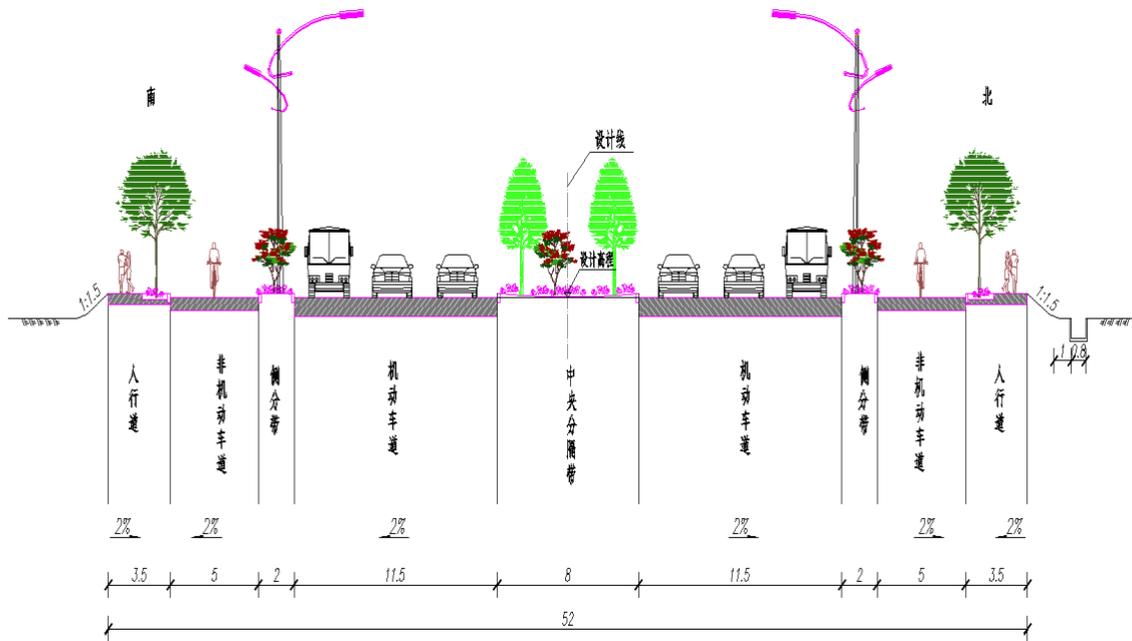
京台高速至西外环段横断面：该段断面设计采用 8 米中央分隔带，具体分幅为 3 米人行+5 米非机动车道+2.5 米侧分带+11.5 米机动车道+8 米中央分隔带+11.5 米机动车道+2.5 米侧分带+5 米非机动车道+3 米人行道，总宽 52 米。道路一侧以 1:1.5 直接放坡至原状地面，坡面做植草防护，另外一侧以 1:1.5 放坡至地面，并设置 0.8m 宽排水边沟。标准断面见下图。

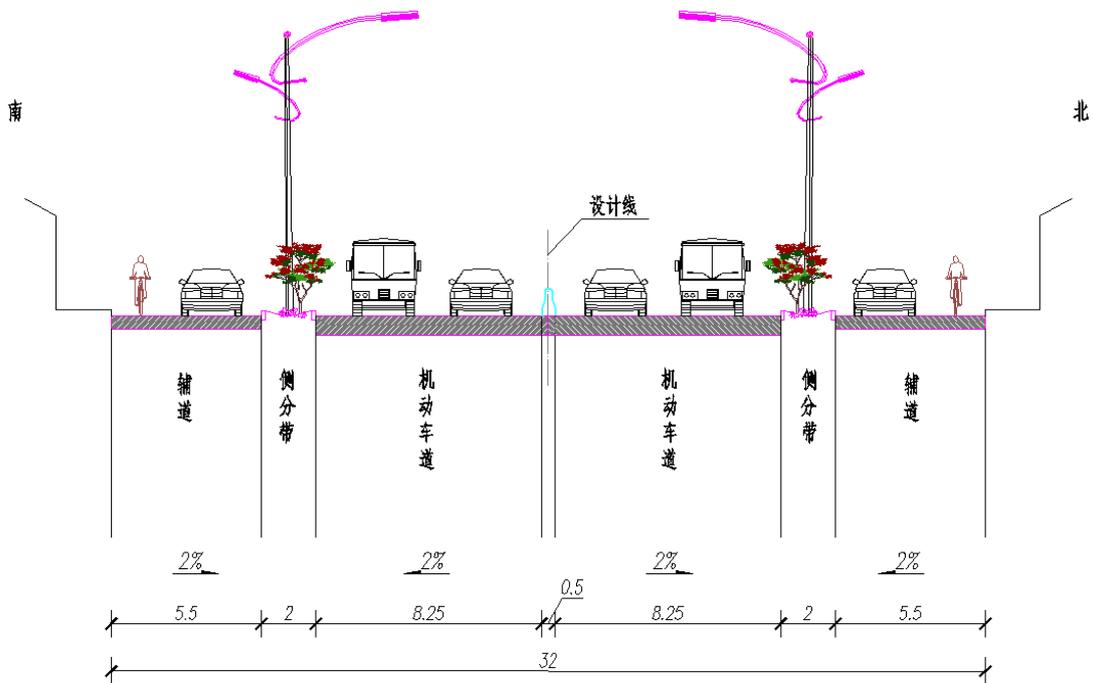
西外环至终点段横断面：西外环路以西至宿淮市界段处于西二铺乡，主线采用双向四车道，在外侧设置 5.5 米辅道供周边居民使用。断面具体分幅为 5.5 米辅道+2 米侧分带+17 米机动车道+2 米侧分带+5.5 米辅道，断面宽度 32 米。标准断面见下图。

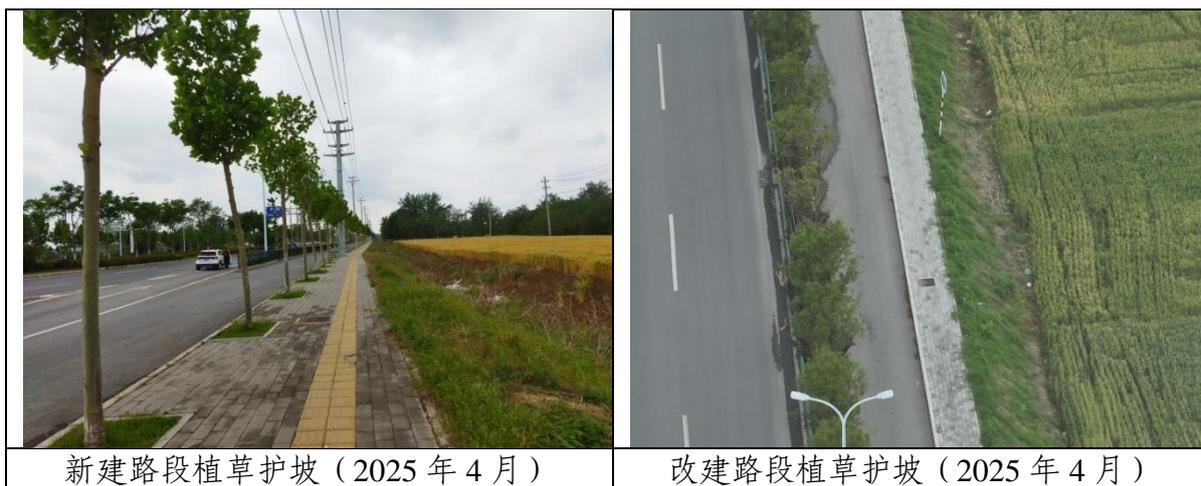
填方路段：边坡坡面主要采用草灌混植喷播防护，当路堤边坡高度 $H>3.0m$ 时，边坡坡面采用 C20 现浇混凝土拱形护坡配合草灌混植喷播防护。

挖方路段：对不大于 3 米高土质、全风化呈土状岩质边坡采用喷播植草防护。

新建路段植草护坡（2025 年 4 月）

改建路段植草护坡（2025 年 4 月）

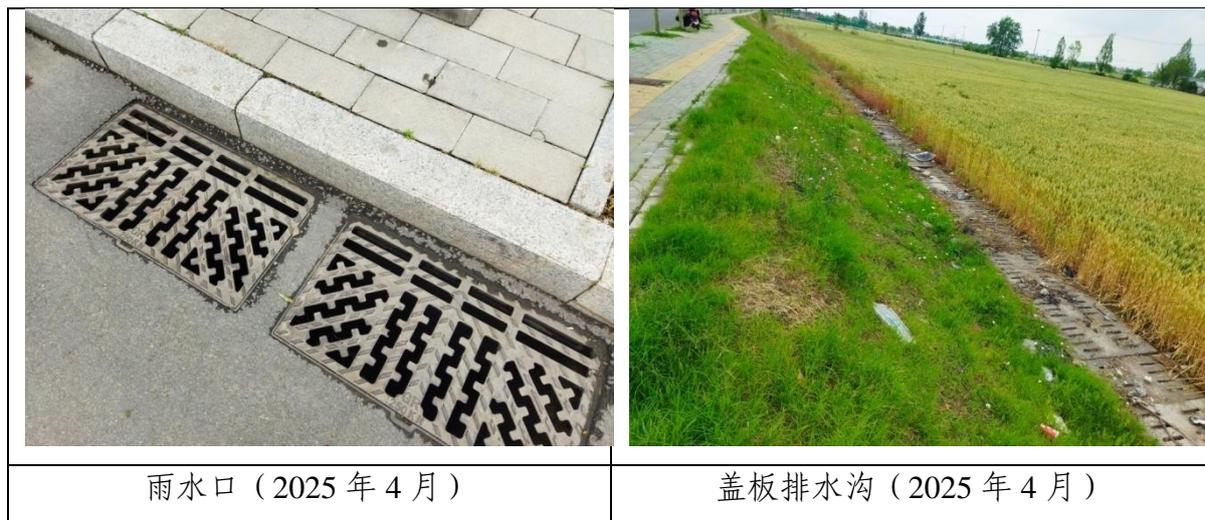
项目一般路段设置预制块拼装梯形排水沟，穿镇段和挖方段采用矩形盖板边沟，结合路基埋设雨水管道，收集雨水排入周边沟渠和市政管网中。

雨水口（2025年4月）

盖板排水沟（2025年4月）

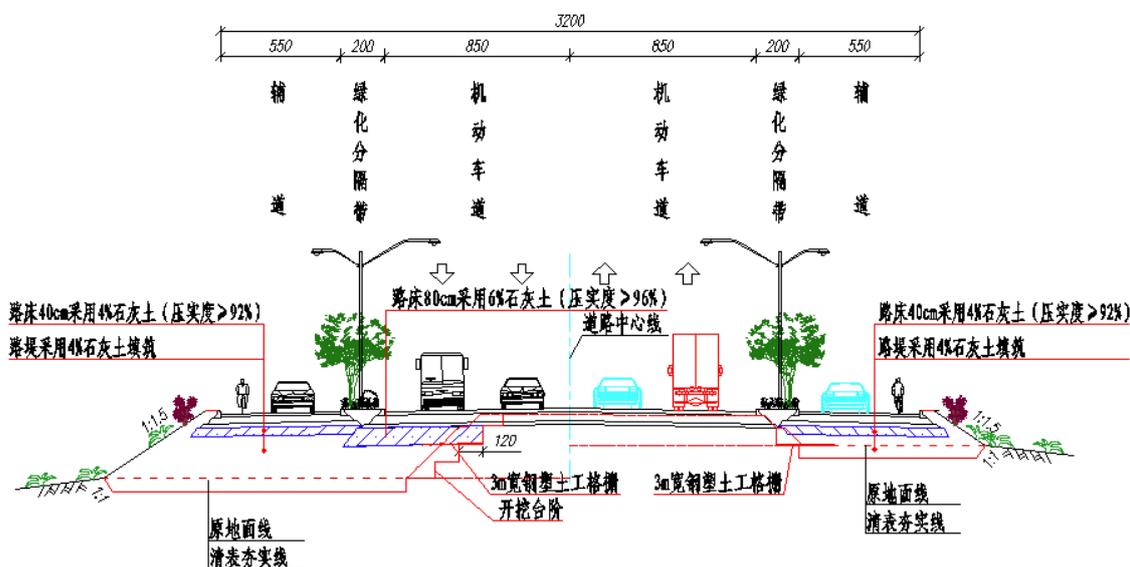
拼宽路基处理：项目从西外环路至终点段采用老路路基拼宽。拼宽段落总长 2.7km，占总路线长度的 38%。主要以单侧加宽为主。保留原有路基的路面部分，在硬路肩边缘向内 50cm 处开挖台阶。充分利用老路路基。同时在老路路基处开挖台阶，台阶宽度为 1.2m，高度为 0.8m；台阶处设置 3m 宽钢塑土工格栅，同时拼宽段路堤压实度 94% 提高至 96%。西外环至终点段横断面见下图。

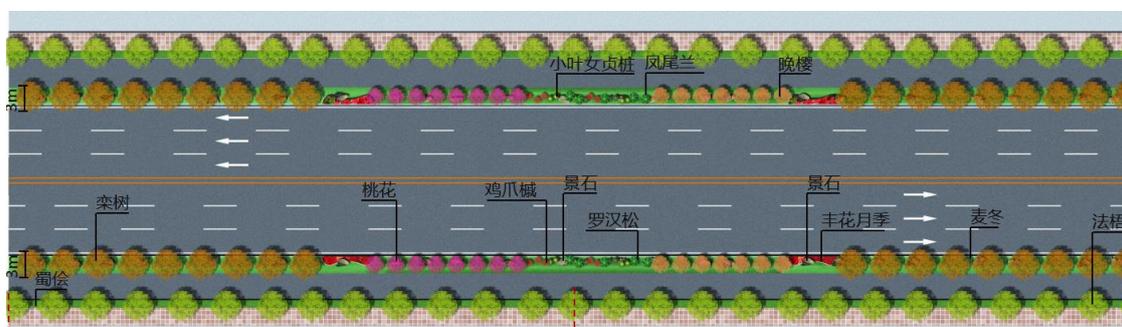
银河一路~京台高速段绿化示意图

人行道：行道树池带采用蜀侏绿篱和法梧；

3m 机非分隔带：机非分隔带绿化设计以乔、花、草为基础，按季相色彩搭配设计，乌桕构成景观骨架，海棠晚樱点缀，罗汉松和桩景植物搭配，点缀景石，达到园中有景，景中有园的视觉效果，春时樱棠烂漫，夏时绿树林荫，秋时黄红印，冬时绿野茫茫。

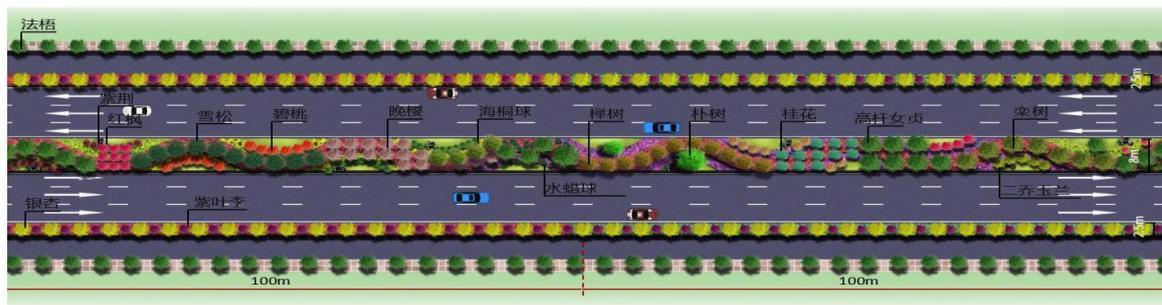
京台高速~西二环路绿化示意图

行道树：每5米一颗种植法梧。

2.5m 机非绿化带：采用“紫色+黄色”色彩搭配，以观叶为主，选择银杏和紫叶李搭配种植。

8m 机中分带：造型选用S型曲线，按植物季向色彩搭配，以达到桃红柳绿，绿树成荫，五彩斑斓，生机勃勃。

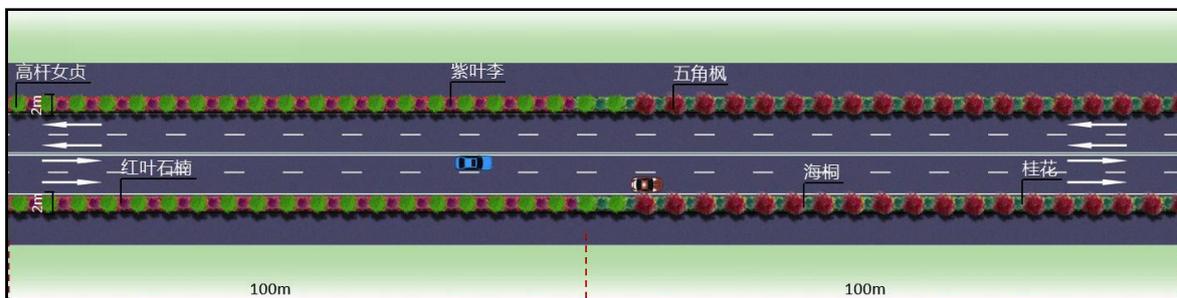
西外环路~终点段绿化示意图

2m 机非绿化带：地被海桐和红叶石楠交替种植，乔木为五角枫+桂花、紫叶李+高杆女贞配种植。

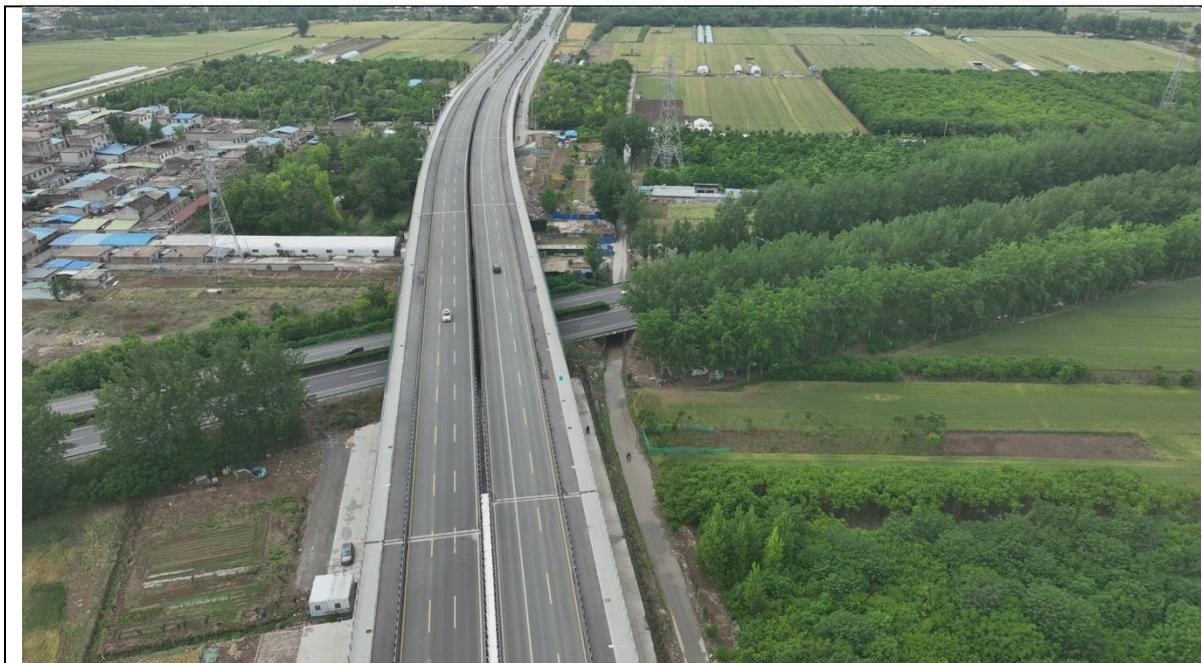
上跨京台高速公路分离立交桥（2025.4）

编号	中心桩号	结构名称	上跨、下穿路或沟	交角 (度)	净宽 (米)	全宽 (米)	桥梁全长 (米)	结构类型				备注	
								上部构造	下部构造		注		
桥台	桥墩	桥墩	桥墩										
1	K1+236.15	京台高速立交桥	京台高速	0	2x20.5	44	691	变截面现浇预应力混凝土连续梁、预应力混凝土小箱梁	U台	桩基础	柱式墩	桩基础	上跨京台高速及规划西二环路

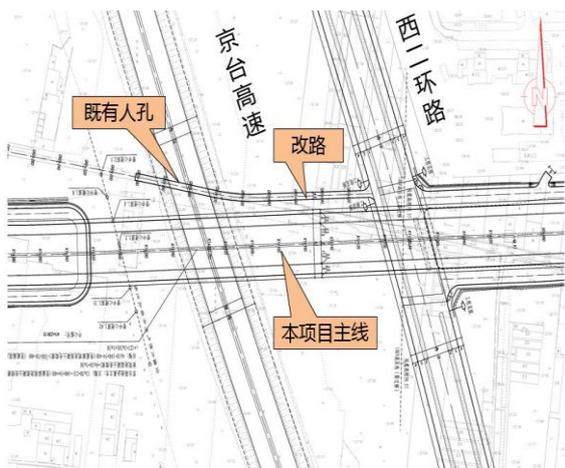
京台高速既有人孔处改路

原状既有人孔位于主线北侧 15 米处，总宽 4.2 米，净空 2.9 米，下穿孔内高程较低，道路路面为水泥砼。该人孔通道向西连接 237 乡道，本段改路长度 180 米，改路路面宽度为 4.5 米，与原状道路同宽。

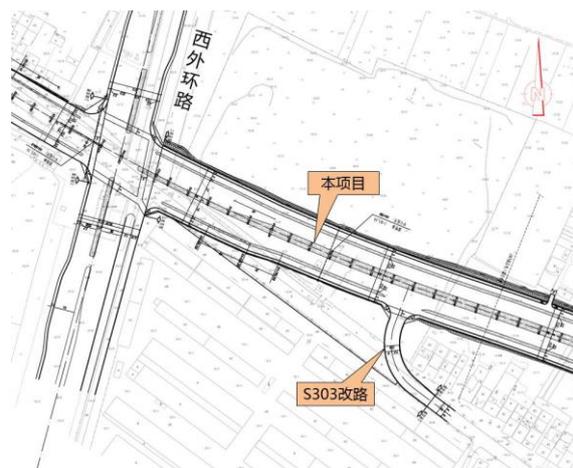
省道 303 改路

主线在西外环交口以西与省道 303 共线，为避免形成五叉路口，本次对省道 303 改线，改线位置距离西外环路交口 264 米。该处改线半径为 50 米，路面宽度 12 米，根据规范进行加宽设计。
