潭冲河以南片区路网建设（三期）项目

（站前路（灯塔路-青龙路）

水土保持监测总结报告

监测单位：安徽鑫成水利规划设计有限公司

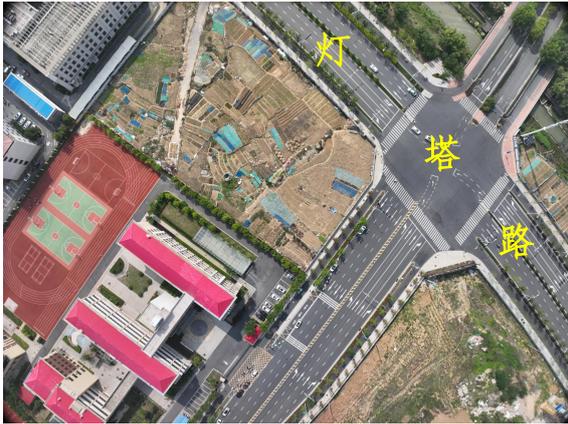
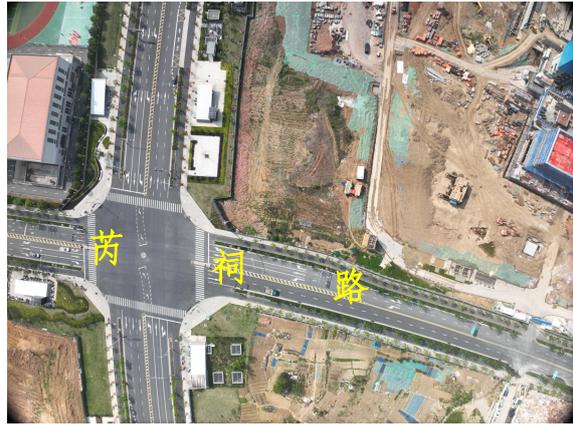
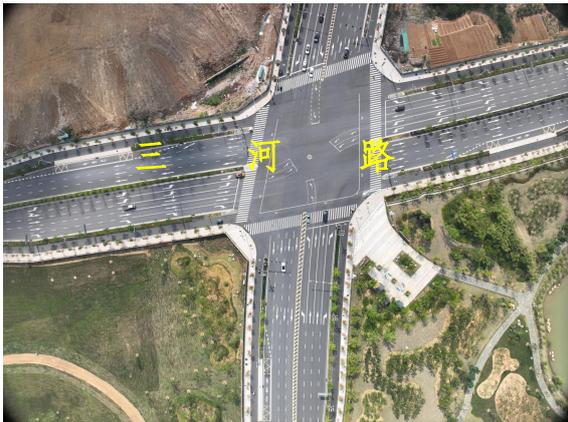
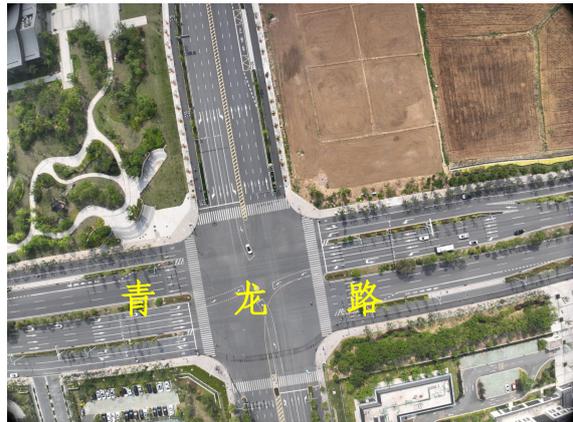
图 1.4 路线交口航拍图

灯塔路交口现状 (2025 年 5 月)

芮祠路交口现状 (2025 年 5 月)

三河路交口现状 (2025 年 5 月)

青龙路交口现状 (2025 年 5 月)

项目路线起点 (K0+000) 位于灯塔路, 路线由西向东途径芮祠路 (K0+396.869)、三河路 (K0+882.32), 终点 (K1+361.022) 至青龙路。灯塔路、芮祠路、三河路、青龙路均已建成。

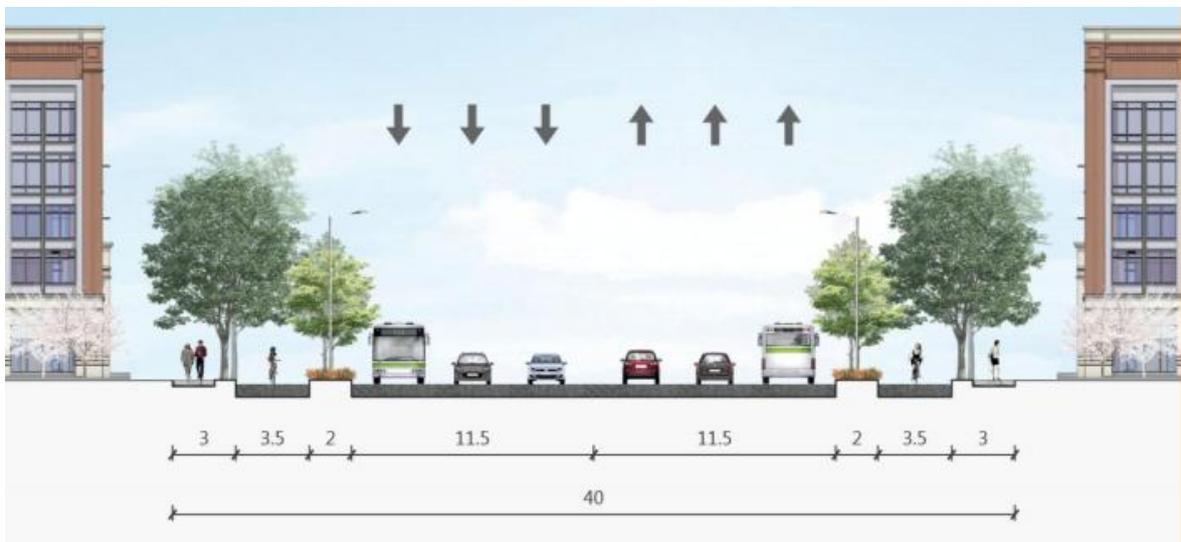
图 1.5 道路典型断面图

路基工程：路基总宽度为 40m，路幅布设为：3.0 米人行道+3.5 米非机动车道+2.0 米分隔带+11.5 米车行道+ 11.5 米车行道+2.0 米分隔带+3.5 米非机动车道+3.0 米人行道=40 米。

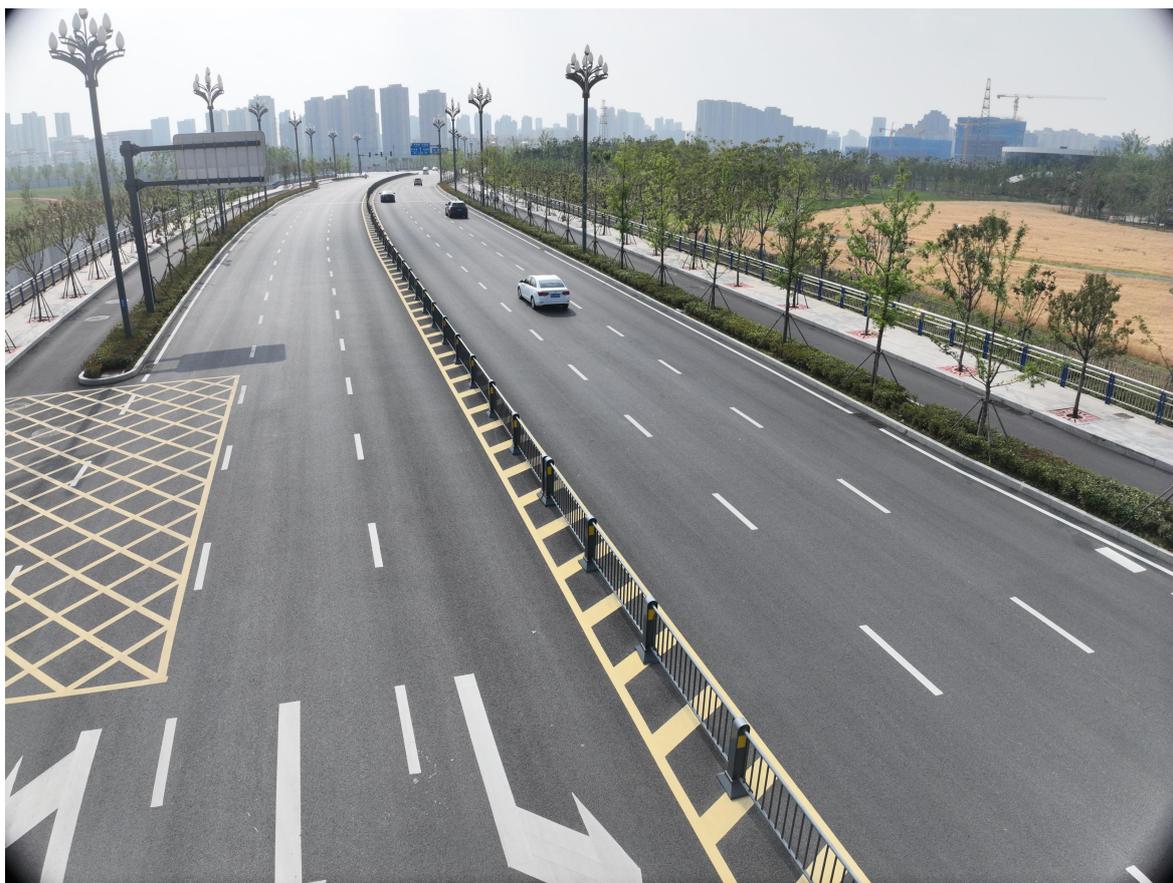
图 1.6 路基路面现状图（2025 年 5 月）

路面工程: 路面宽 40m, 采用沥青混凝土路面。

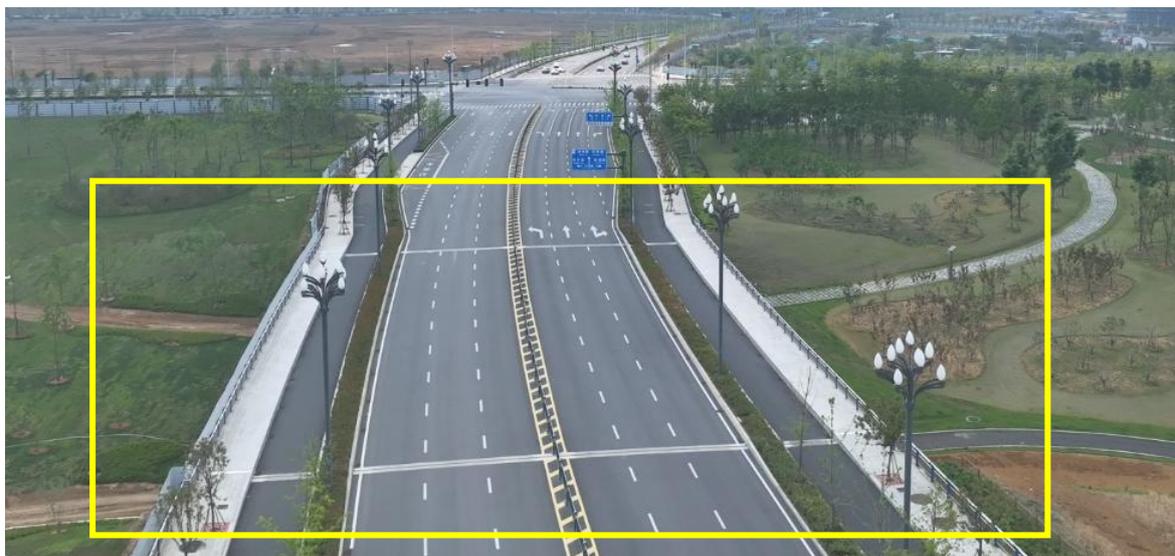
图 1.7 桥梁现状照片（2025 年 5 月）

桥梁纵向坡度与道路保持一致为 0.5%。桥梁上部结构采用 16+20+16 米的预应力混凝土预制 T 梁，下部结构桥墩采用桩柱式桥墩，桥台采用桩基接盖梁。桥梁全长 58.04m，桥梁标准横断面布置为：3m 人行道+3.5m 非机动车道+2m 绿化带+23m 行车道+2m 绿化带+3.5m 非机动车道+3m 人行道，全宽 40m。桥梁采用简支结构，并辅以拱形挂板装饰。

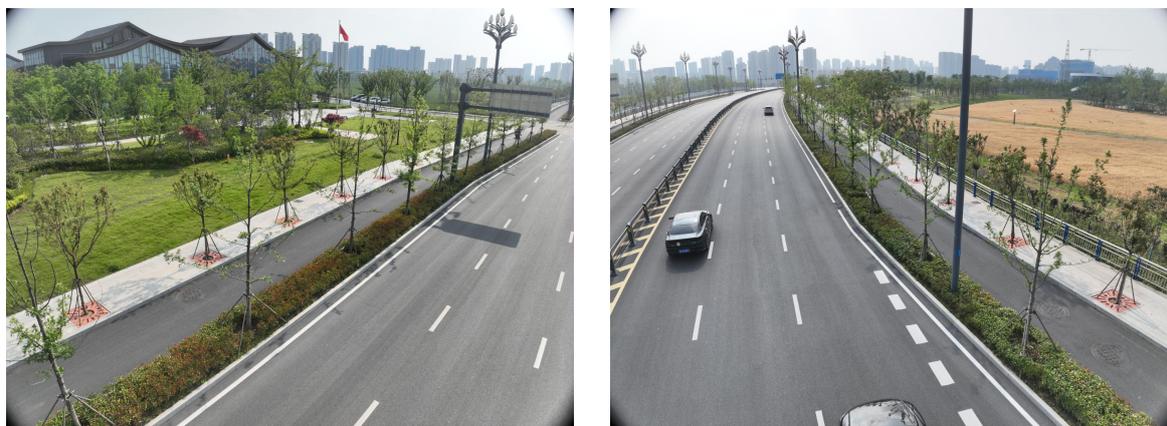
图 1.11 绿化现场照片 (2025 年 5 月)

绿化设计如下：3米人行道，选择乔木香樟作为行道树，树池采用盖板式，规格为 1.2*1.2 米。2米机非分隔带上层乔木选用乔木娜塔栎，株距5米，下层满铺色块红叶石楠、海桐等，交口中央分隔带岛头采用花境和置石组合。所有色块两侧均需要麦冬镶边，宽度为15cm。绿化面积为0.76hm²（仅指3米人行道以及2米机非分隔带绿化面积，未包含道路边坡绿化面积）。

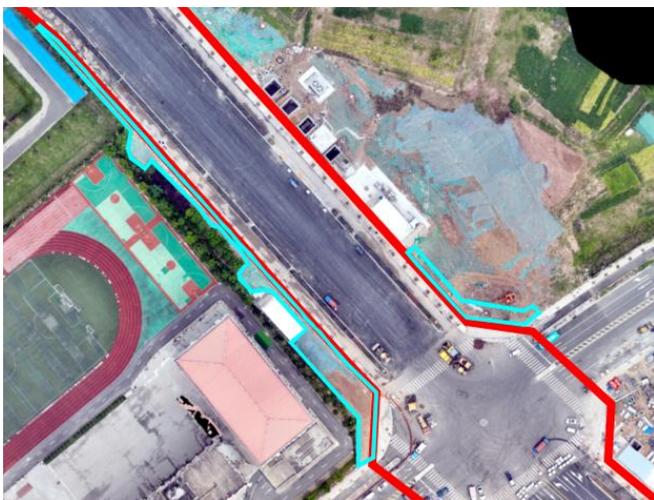
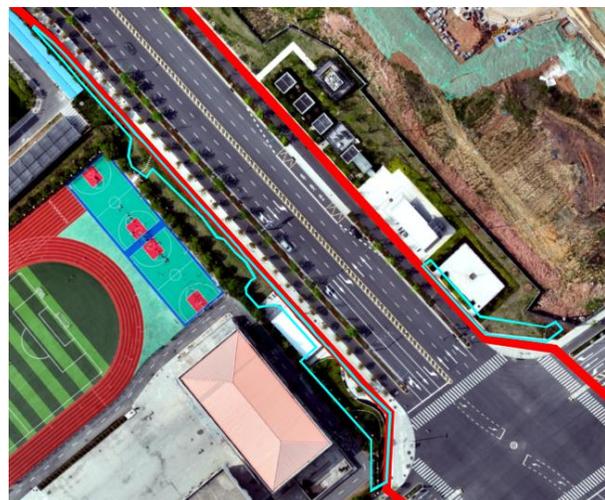
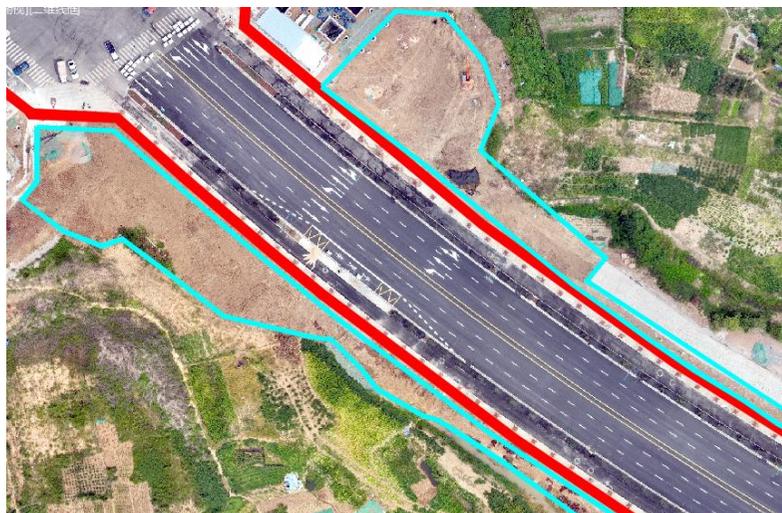
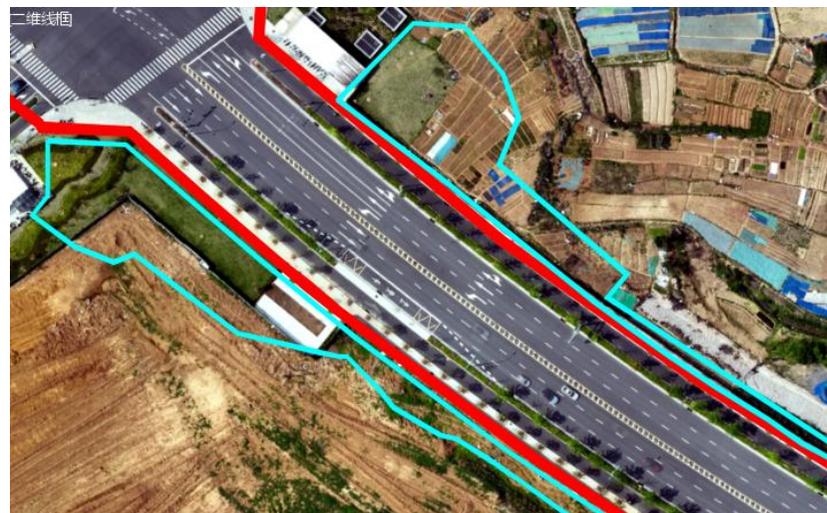
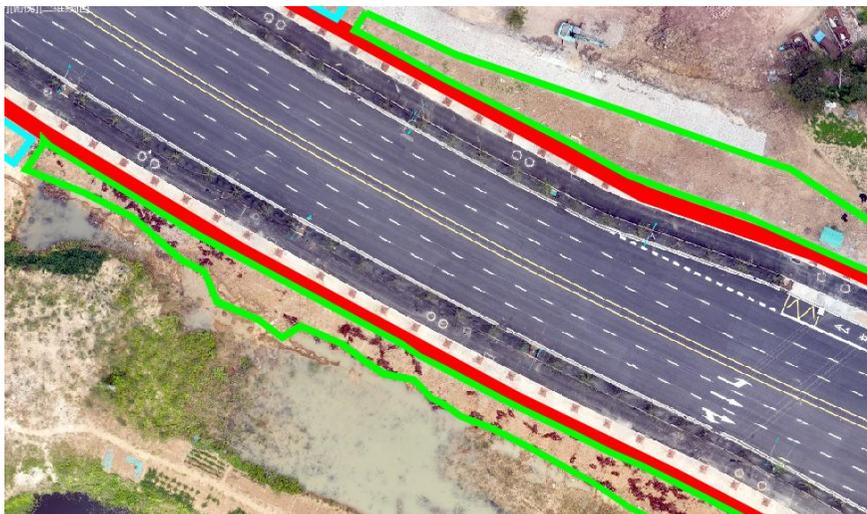
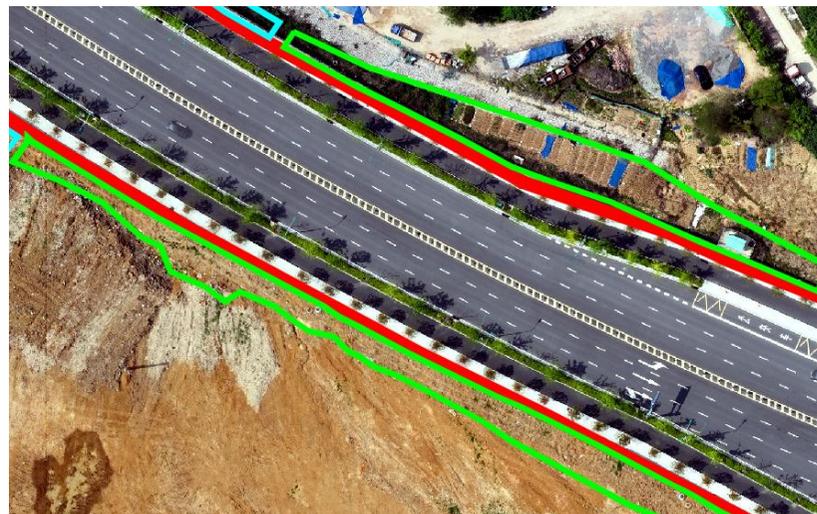
图 1.12 施工扰动区历史影像以及现状影像图

施工扰动区占地面积为 1.58hm²，包含施工边坡以及临时扰动，施工扰动位于 K0+000~K0+640、K0+800~K0+920、K0+980~K1+361.022 两侧处，该扰动区域用于堆放建筑材料，扰动面积为 1.16hm²。施工边坡位于 K0+640~K0+800 处两侧形成回填边坡以及 K0+920~K0+980 处两侧形成开挖边坡，回填边坡面积为 0.22hm²，开挖边坡面积为 0.20hm²。施工扰动区域后期进行土地整治，部分区域撒播草籽，部分区域种植临时植被。施工扰动区绝大部分被植被覆盖。

灯塔路至芮祠路段施工扰动区历史影像（2023年8月）

灯塔路至芮祠路段施工扰动区现状影像（2025年5月）

芮祠路到三河路段施工扰动区历史影像-1（2023年8月）

芮祠路到三河路段施工扰动区现状影像-1（2025年5月）

芮祠路到三河路段施工扰动区历史影像-2 (2023年8月)

芮祠路到三河路段施工扰动区现状影像-2 (2025年5月)

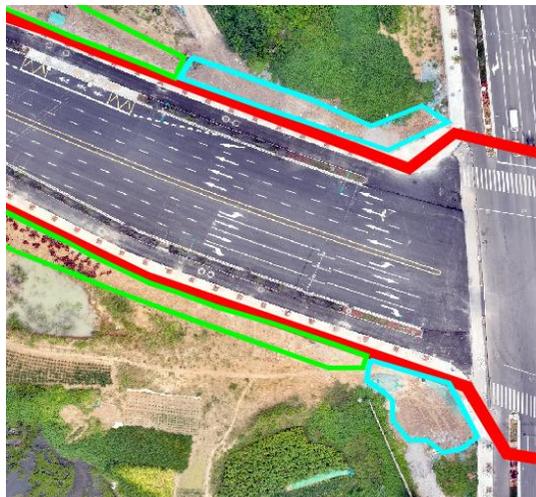
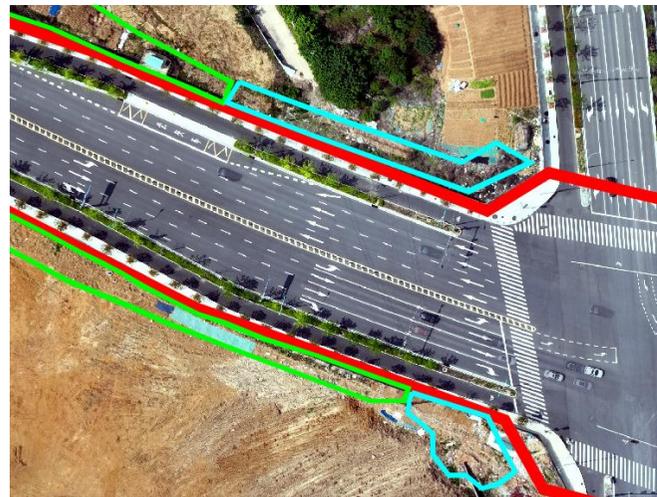
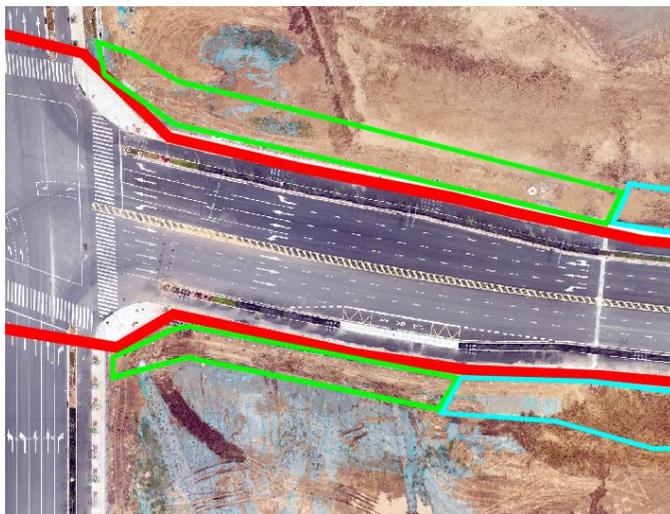
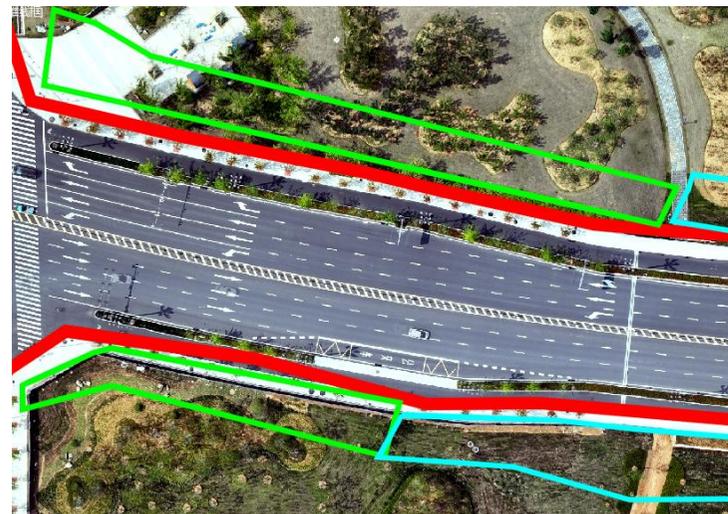
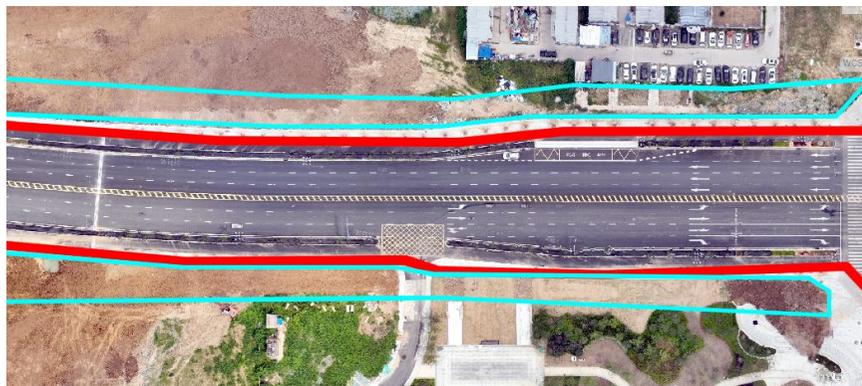
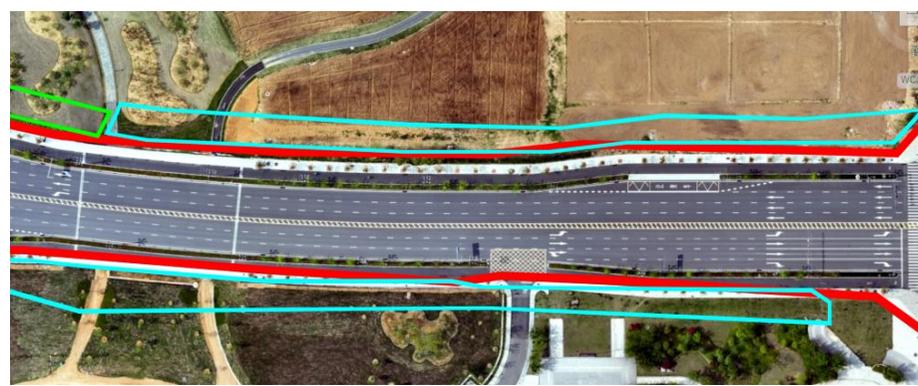
芮祠路到三河路段施工扰动区历史影像-3 (2023年8月)

芮祠路到三河路段施工扰动区现状影像-3 (2025年5月)

三河路到青龙路段施工扰动区历史影像-1 (2023年8月)

三河路到青龙路段施工扰动区现状影像-1 (2025年5月)

三河路到青龙路段施工扰动区历史影像-2 (2023年8月)

三河路到青龙路段施工扰动区现状影像-2 (2025年5月)

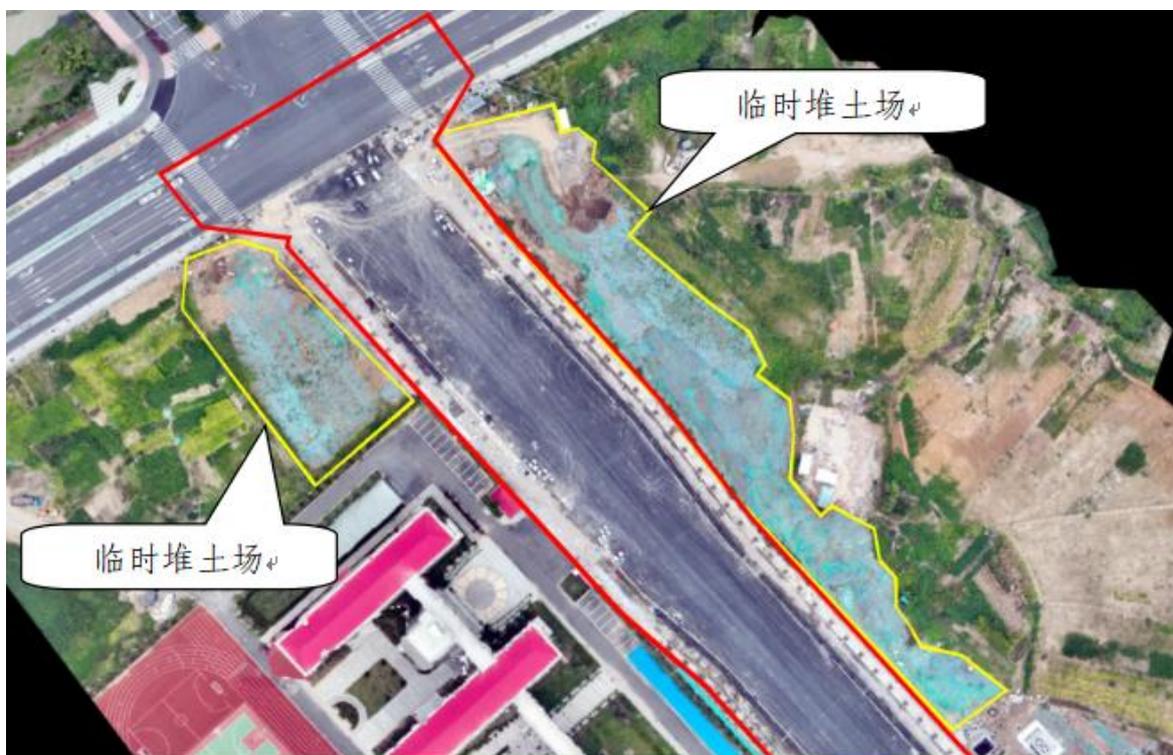
图 1.13 临时堆土场堆放时影像（2023 年 8 月）

临时堆土场在道路起点即灯塔路处的道路两侧布设临时堆土场用于堆放本项目清表清淤的土方。临时堆土场的面积为 0.69hm^2 ，其中道路西侧的临时堆土场面积为 0.20hm^2 ，道路东侧的临时堆土场占地面积为 0.49hm^2 。本工程采用分段施工的方式，首先进行三河路至青龙路段施工，施工时间为 2022 年 10 月~2023 年 6 月，后进行灯塔路至三河路段施工，灯塔路至三河路段施工时间为 2023 年 2 月~2023 年 10 月。三河路至青龙路段施工时，将剥离的表土堆放于该临时堆土场，堆高为 2.5~3.5m，剥离的表土随着人民公园的施工不断调运至人民公园项目用于绿化覆土。后灯塔路至三河路段施工时继续将剥离的表土临时堆放于该临时堆土场，堆高为 2.5~3.5m，并随着人民公园的施工不断调运至人民公园项目用于绿化覆土。分段施工使得临时堆土场堆放的土方量呈现动态变化的过程，施工过程中，最大的堆土量为 2.4万 m^3 ，堆高为 2.5~3.5m。堆放过程中堆土表面布设临时苫盖措施。

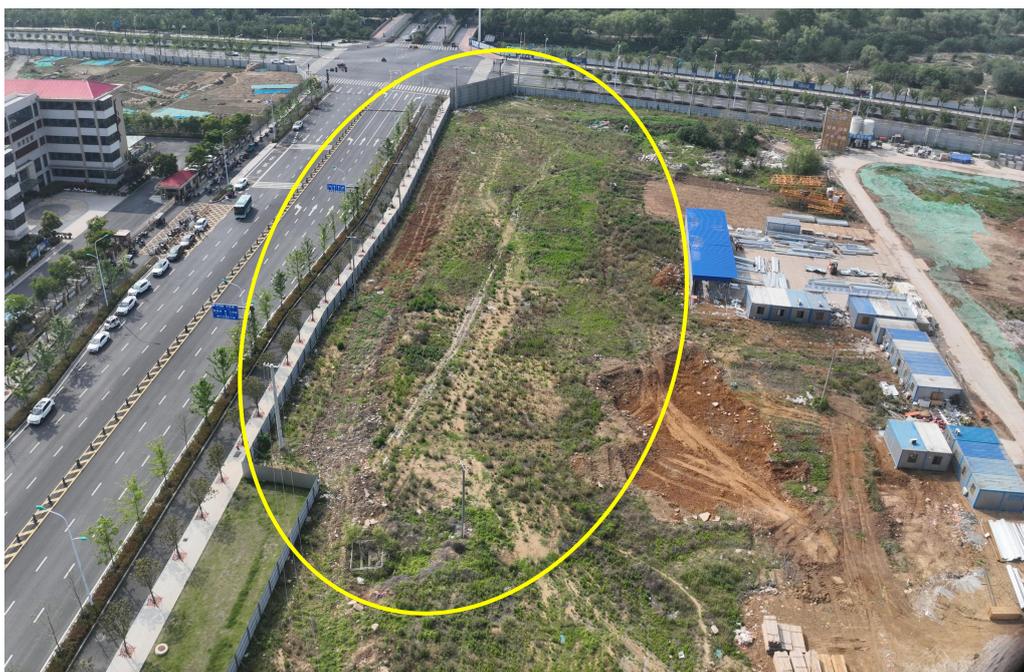
图 1.14-1 东侧临时堆土场完工后影像（2025 年 5 月）

工程完工后，东侧临时堆土场现状已进行撒播草籽，部分地表由植被覆盖，西侧临时堆土场部分地表裸露，部分地表由当地居民种植农作物。

2) 临时堆土区：在东侧临时堆土场区域撒播草籽，西侧临时堆土场区域由当地村民种植农作物，未撒播草籽。

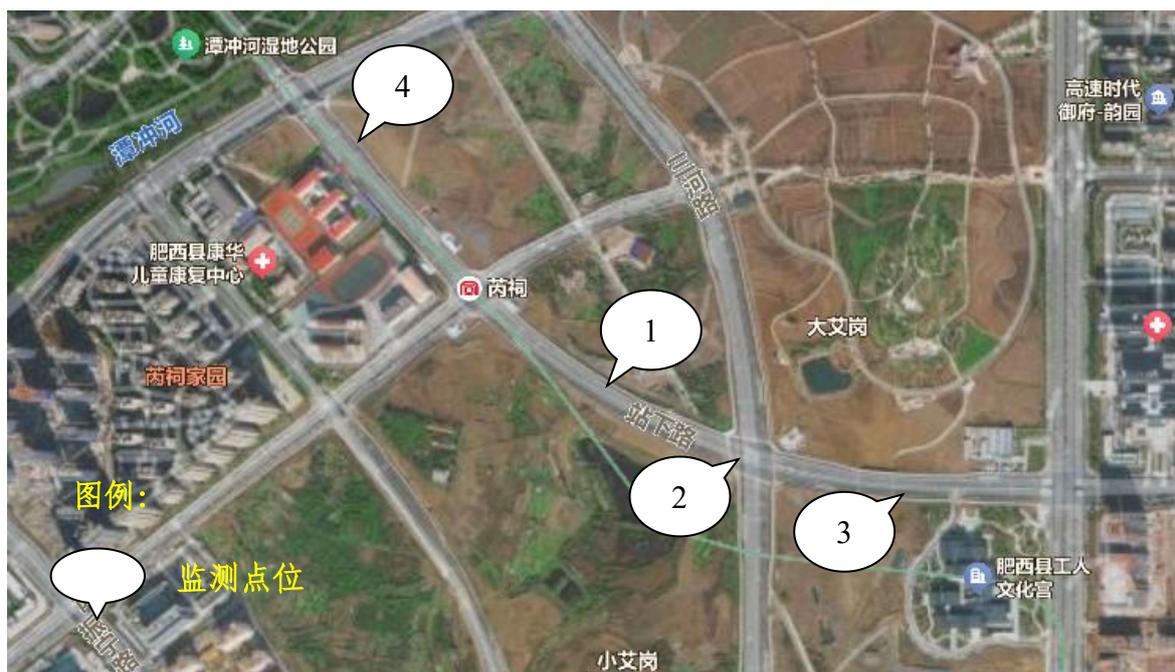
图 1.15 监测点位布设图

本次监测在项目区布置了 4 个监测点位，监测点位布置见表 1.5。
