合肥新能热电联产项目一期 B 标段工程

水土保持设施验收报告

建设单位：合肥新能热电有限公司

编制单位：安徽鑫成水利规划设计有限公司

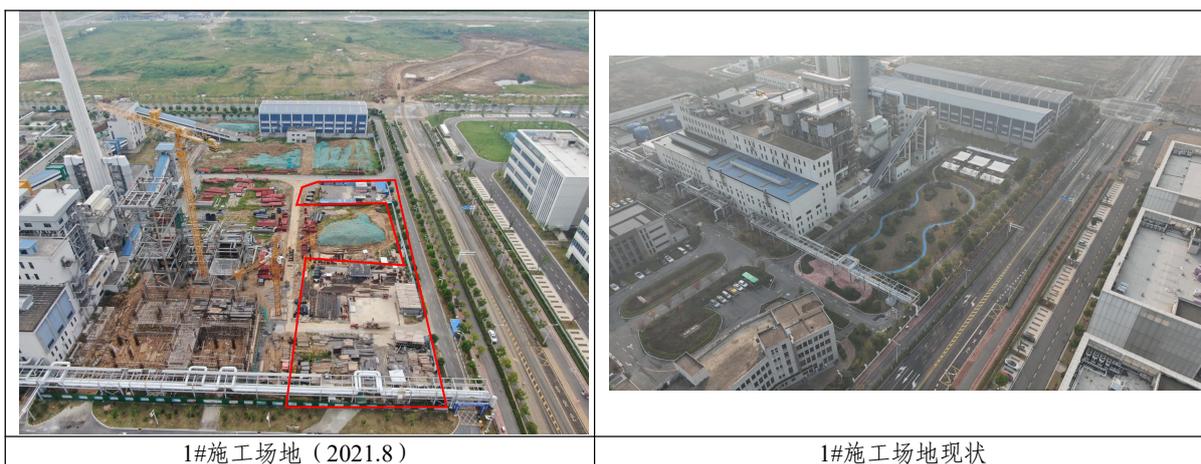
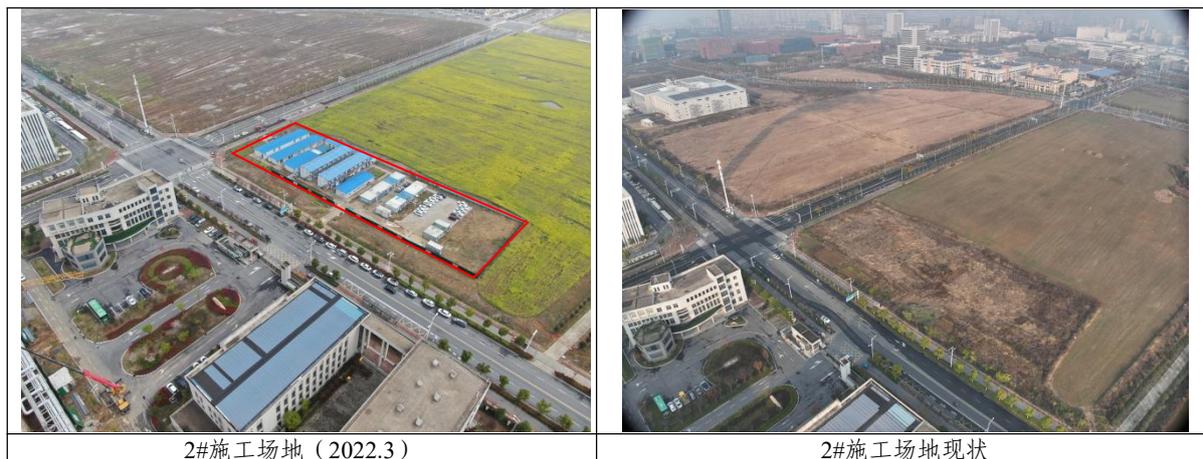
根据现场调查，本工程共布设 2 处施工场地，总占地面积 1.23hm^2 。1#施工场地位于厂区北侧的二期预留用地上，占地面积 0.56hm^2 ，主要包括钢筋加工场、设备堆放场地。现状已进行停车场等硬化建设以及植被建设，其中停车场、人行步道等硬化面积 0.15hm^2 ，植被建设面积 0.41hm^2 。2#施工处航道位于厂区围墙外东侧道路对面空闲地上，占地面积 0.67hm^2 ，主要为办公生活区。现状已复耕。

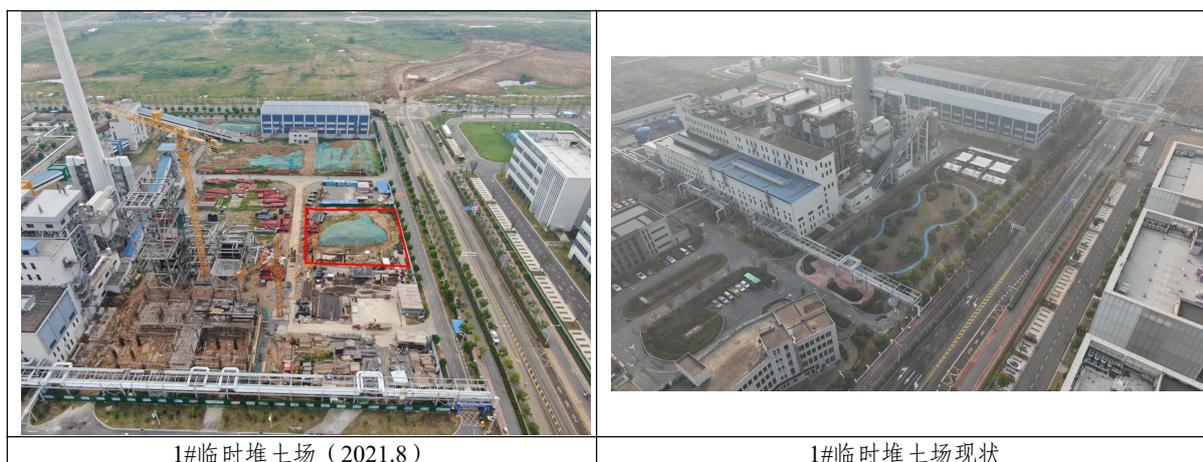
根据现场调查，本工程共布设 4 处临时堆土场，总占地面积 0.75hm^2 。

1#临时堆土场位于主厂房北侧，用于堆放基坑开挖土方，该占地范围为二期预留用地，占地面积 0.15hm^2 （面积纳入临时堆土区），现状已进行停车场等硬化建设建设以及植被建设。

2#临时堆土场位于 2#干煤棚建设区域，用于堆放基坑开挖土方，占地面积 0.35hm^2 （面积纳入厂区），现状已建设完成 2#干煤棚。

3#临时堆土场位于 1#干煤棚建设区域，用于堆放基坑开挖土方，占地面积 0.17hm^2 （面积纳入厂区），现状已建设完成 1#干煤棚。

4#临时堆土场位于化水车间南侧空闲区域，用于堆放多余土方，占地面积 0.08hm^2 （面积纳入厂区），现状已撒播草籽进行绿化。

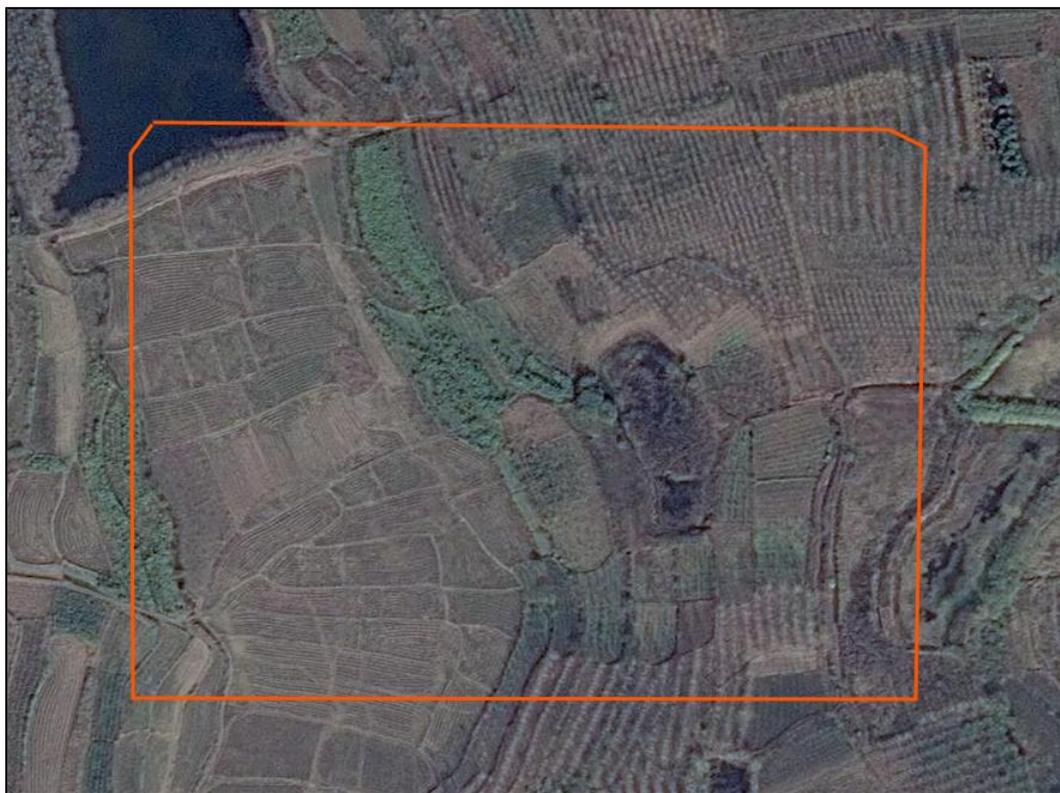
图 1.2 项目区原始地形地貌图

本项目建设场地原始地势有起伏，地势总体呈东高西低，北高南低，东北高西南低，原始地面高程在+36.80~+44.69m 之间。厂区现状标高为+40.6~+41.8m。

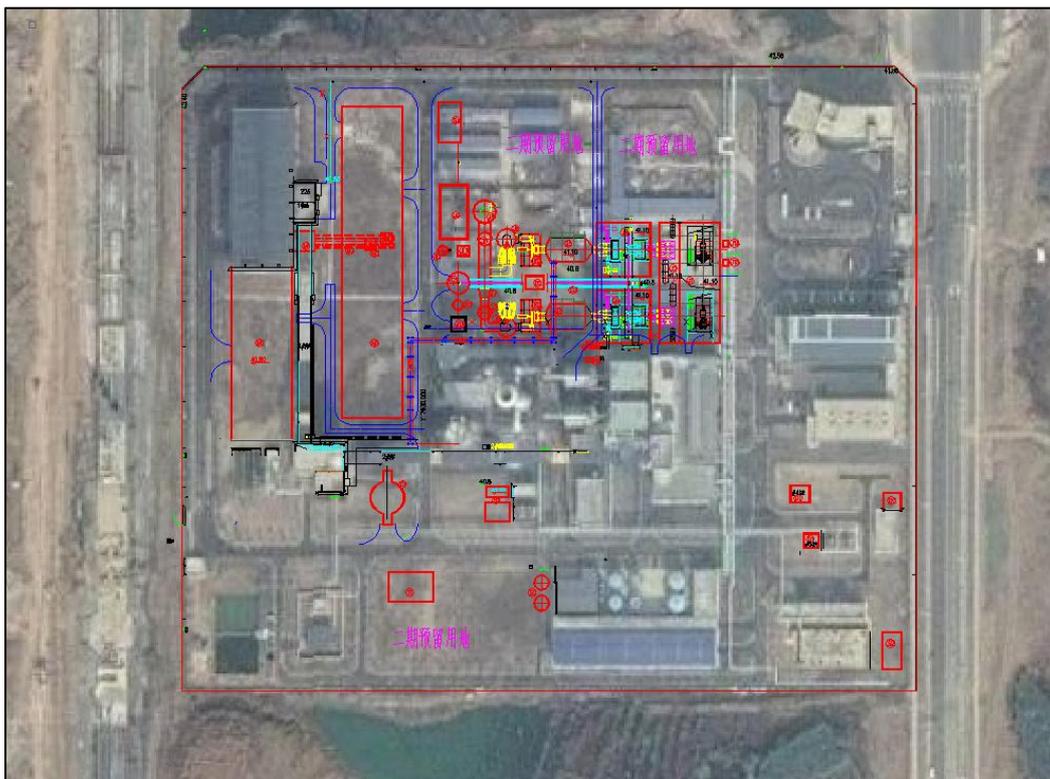
图 1.3 项目区地形地貌图（施工前）

本项目建设场地位于合肥市高新区国家科技创新型试点示范区内，地貌属江淮丘陵地区，原始地势有起伏，地势总体呈东高西低，北高南低，东北高西南低，原始地面高程在+36.80~+44.69m 之间，A 标段工程施工时一次性征地和场平，厂区施工前标高为+40.6~+41.4m，占地类型为工矿仓储用地。场地设计标高为+40.8~+41.8m。

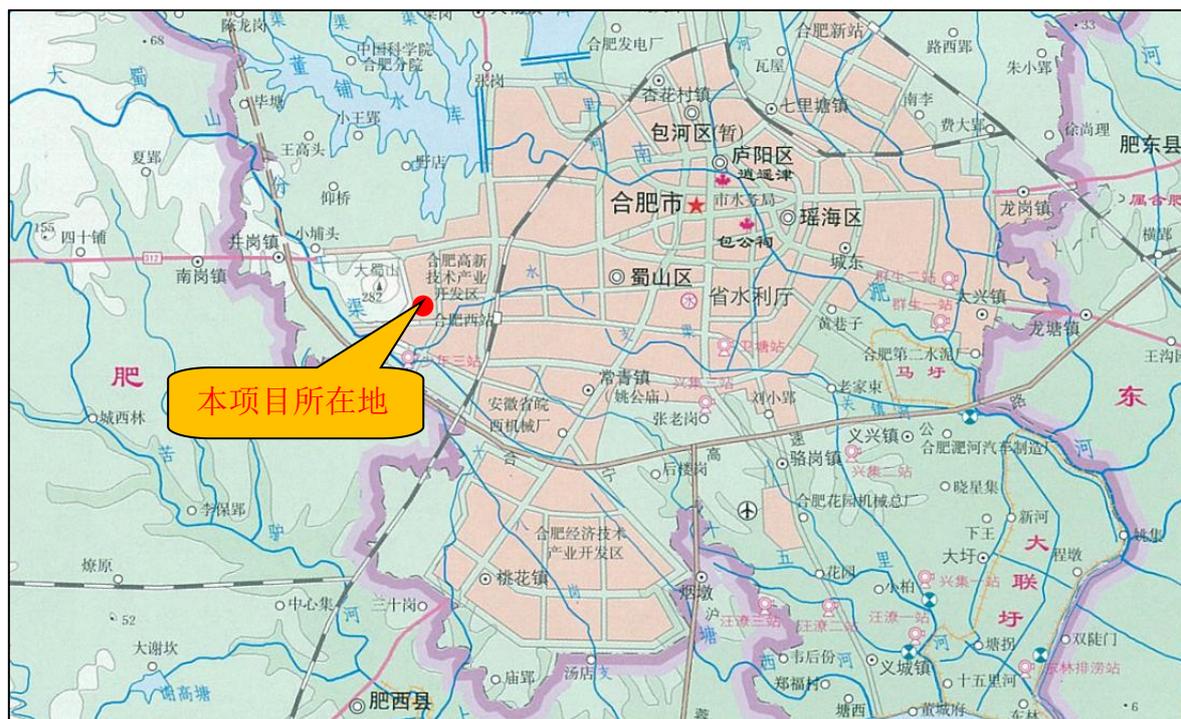
图 1.4 项目区河流水系图

项目区内地处江淮分水岭，厂区周边主要有小蜀山分干渠及小蜀山分干渠等，A标段工程施工时一次性征地和场平，建设尽管占用了沟渠、水塘，但其农业排灌功能已经取消。项目区内分干渠支叉已废弃。由于本区域已属于城区，原有农业灌溉功能已萎缩，渠道基本废弃。周边的排水系统已被城市市政官网代替。本项目建设在厂区内预留用地建设，不新增占地。本项目新建的雨排水系统顺接A标段工程已建的雨水管网，区内的雨水经厂区新建的雨水系统流进厂区西南侧的雨水收集池利用，多余的雨水经沉淀后，进入市政管网。项目区河流水系图见图1.4。
