滨湖科学城 BK202108 地块项目

# 水土保持监测总结报告

建设单位：安徽熙宁置业有限公司

监测单位：安徽鑫成水利规划设计有限公司

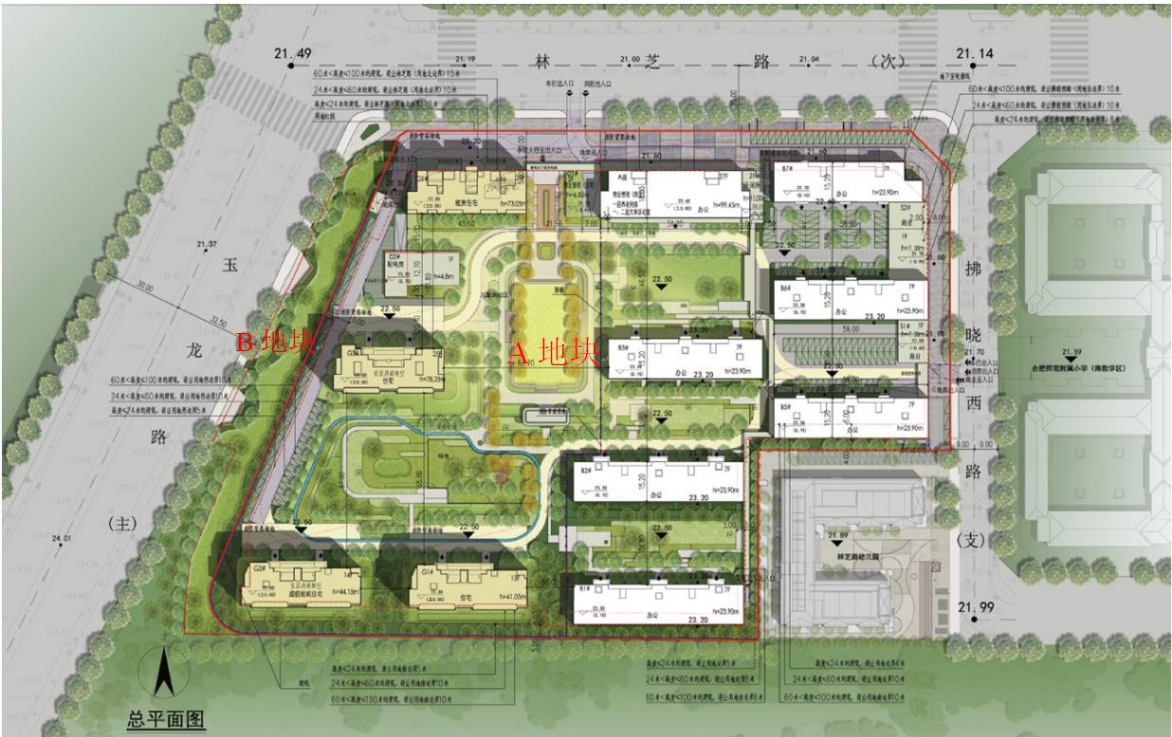
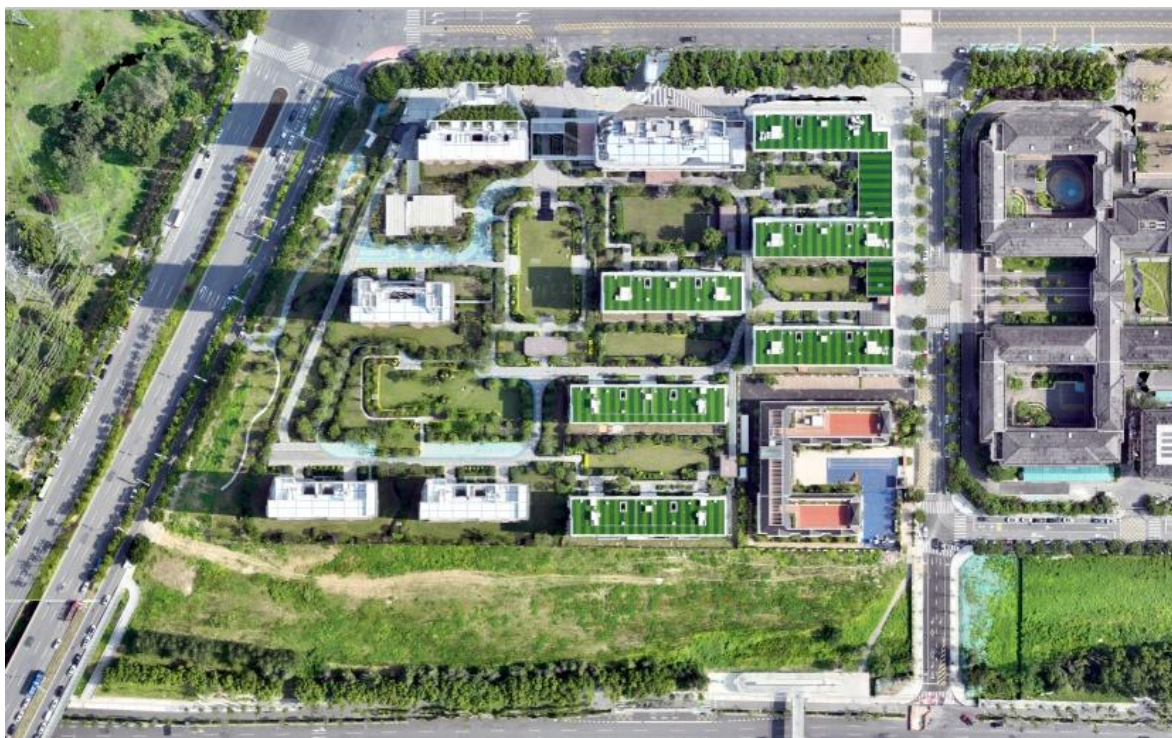
本项目建构筑物均在 A 地块建设，主要建设 1 栋 13 层住宅楼、1 栋 14 层住宅楼、2 栋 25 层住宅楼、6 栋 7 层办公楼、1 栋 27 层办公楼、配套建设 2 栋 1 层商业建筑、配电房等附属设施，总建筑面积 142723.14m<sup>2</sup>，基底占地面积 9472m<sup>2</sup>。

主体工程区建筑物航拍（2025 年 6 月）

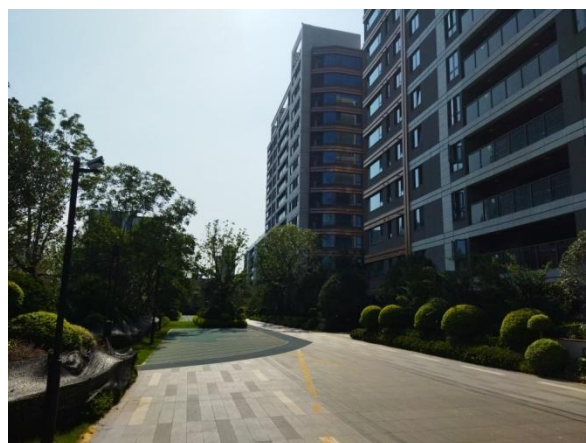
A 地块: 地块内道路为环形道路, 道路宽度为 4m, 道路长 1000m, 总占地  $0.40\text{hm}^2$ 。在 A 地块东侧布设了地上机动车停车位, 采用植草砖铺设, 占地面积  $0.22\text{hm}^2$ ; 广场等硬化区域占地面积为  $1.41\text{hm}^2$ 。

内部道路

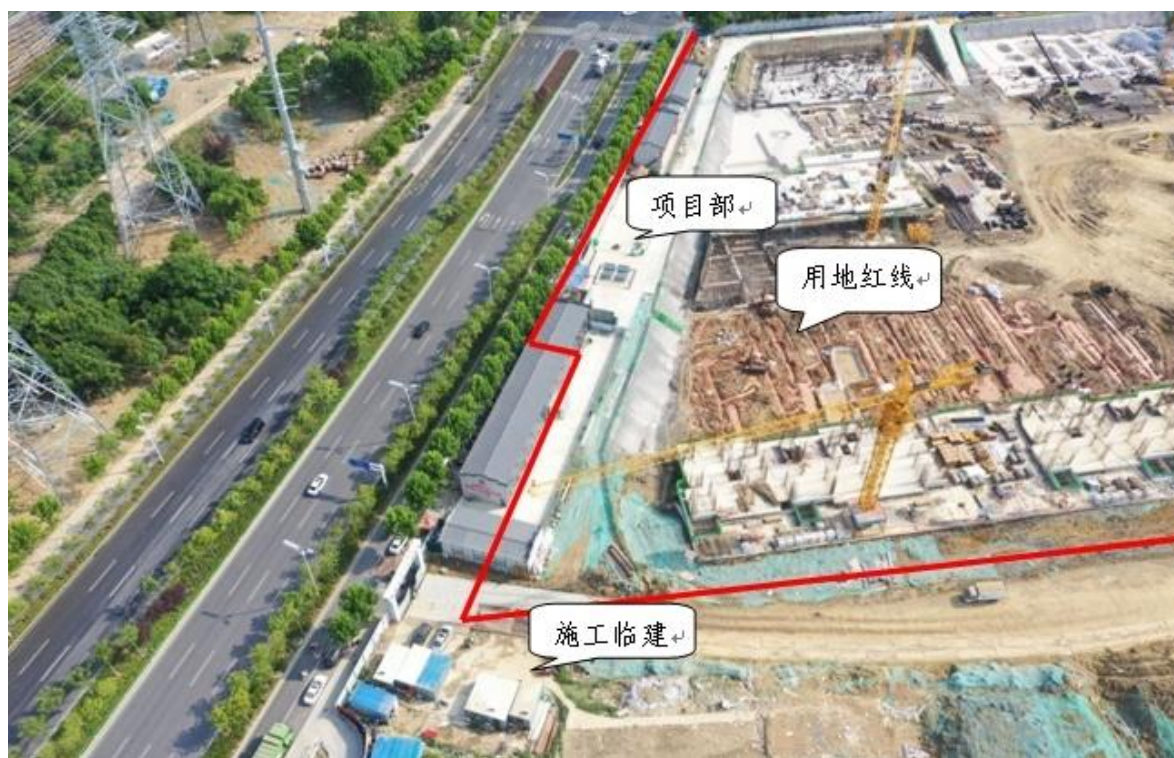
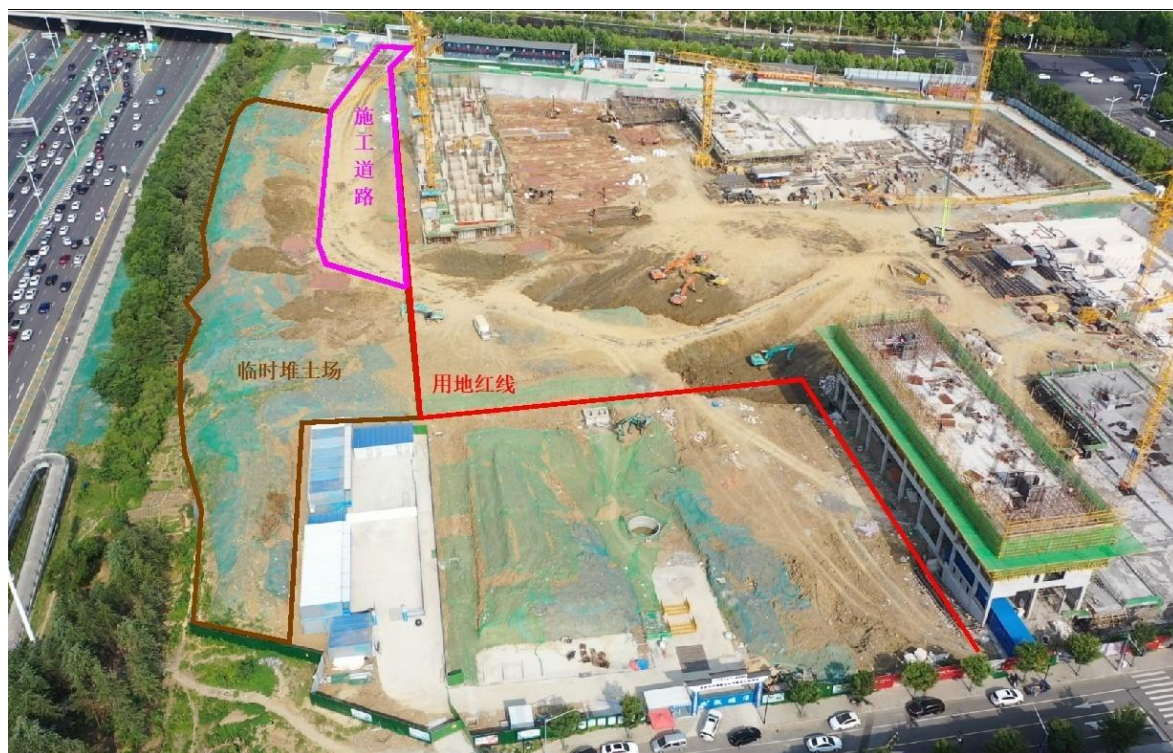
本工程共布设 2 处施工生产生活区,总占地  $0.47\text{hm}^2$ 。主要为参建单位的项目部、生活区。分别布设在红线内 B 地块绿地区域,占地  $0.25\text{hm}^2$  和红线外项目区西南侧,占地为  $0.22\text{hm}^2$ 。现已拆除临建设施, B 地块临建设施建设为绿地,红线外临建设施撒播草籽恢复成原始地貌

施工组织布置航拍（2022年8月）

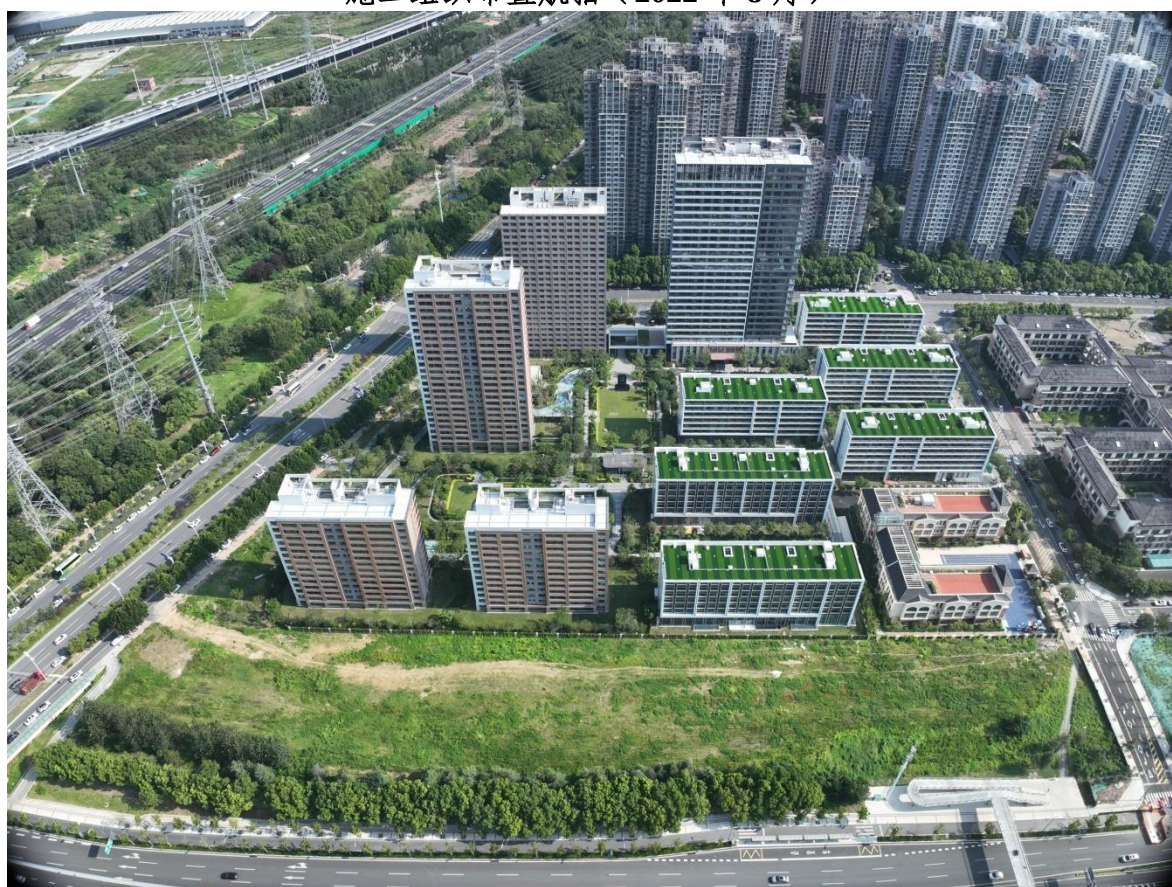
施工组织布置航拍（2025年6月）

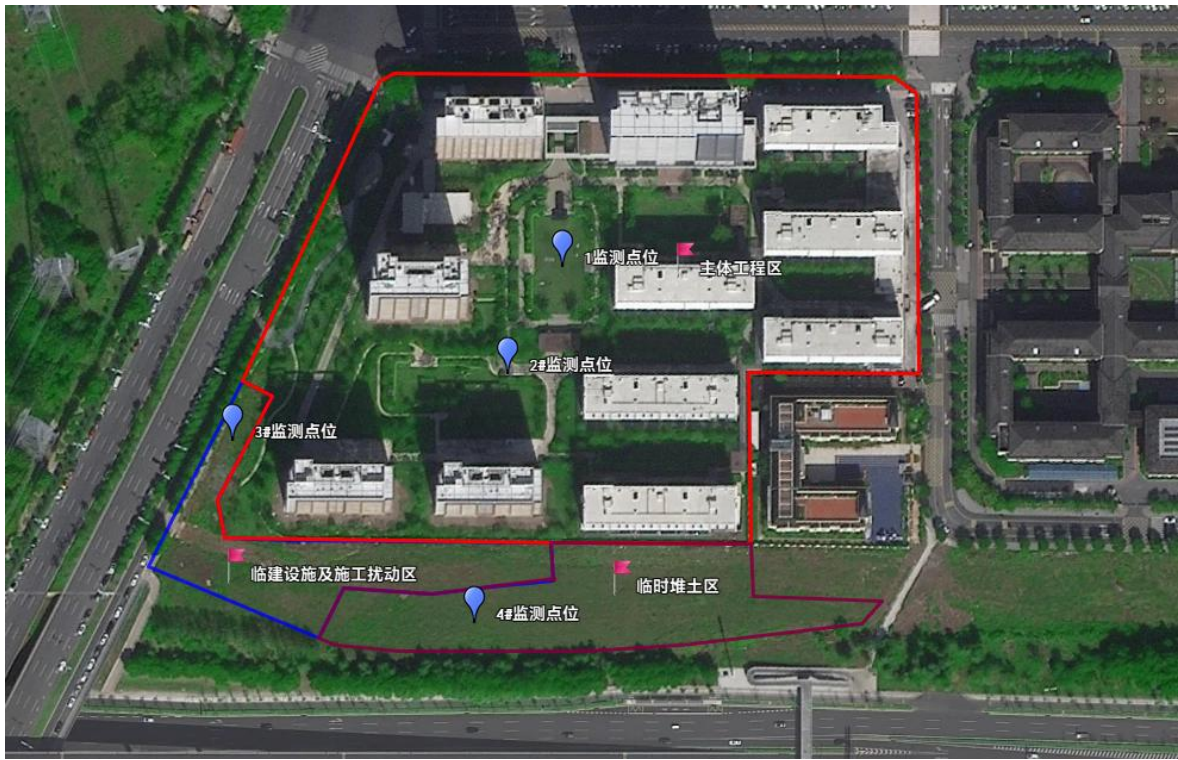
图 1.6 监测点位布设图

根据工程实际建设情况，通过卫星影像比对和查询施工、监理资料，共布置了 4 处调查点，其中主体工程区 2 处，临建设施及施工扰动区 1 处，临时堆土区 1 处。监测点位布设见表 1.3，监测点位置示意图见图 1.6。

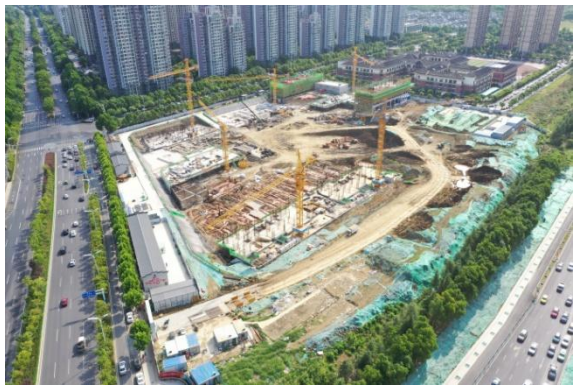
2022 年 6 月

项目随着施工活动造成扰动面的增加，水土流失量逐步增加，随着建构筑物、地面硬化及水土保持措施的实施，水土流失量逐步减少。基坑开挖、临时堆土等土方工程集中在施工前期。
