安徽寿县经济开发区新桥片区集中供热项目

# 水土保持设施验收报告

建设单位：安徽新桥热电有限公司

2025年9月

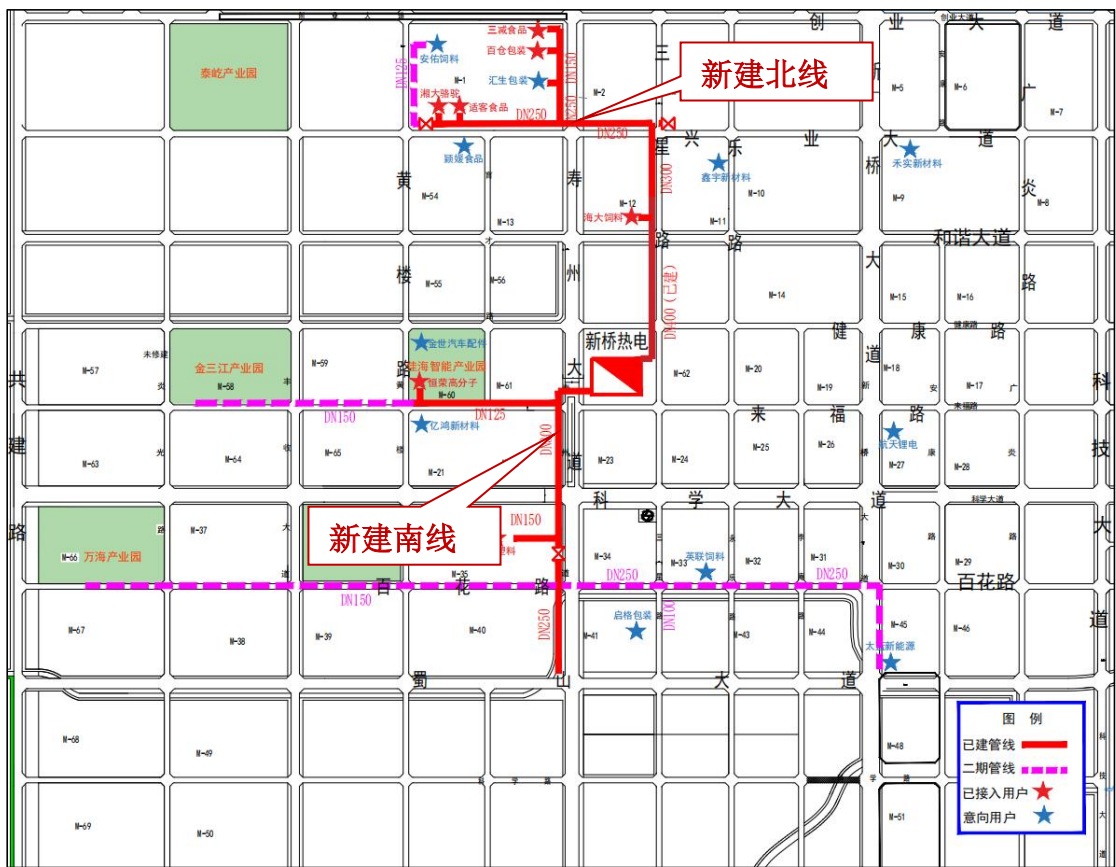
图 1.1-7 厂外供热管网路由图

热网自热源点 DN450 管径接出后，分成 DN300 南线和 DN300 北线两条支线。

南线一条出口管径 DN300，自健康路向西敷设至寿州大道后，沿寿州大道东侧向南敷设，管线敷设至百花路，再接管径 DN250 敷设至蜀山大道，中间在百花路北侧接出 DN150 向寿州大道东侧艾普塑料供汽；管线在寿州大道与百花路交口设置阀门，预留扩建条件。另一条出口管径 DN125，沿寿州大道西侧来

福路敷设至黄楼路，在来福路北侧敷设至佳海智能产业园；管线接出佳海智能产业园接口后设置阀门，预留扩建条件。

北线出口管径 DN300，自健康路向东敷设至三星路与健康路交口现有 DN400 管线。在现有 DN400 管线末端（和谐大道与三星路交口北侧约 200m）接出 DN300 管线继续向北敷设至兴业大道北侧，沿兴业大道西侧敷设管径 DN250 管线至黄楼路，中间接出 DN150 管线向兴业大道北侧适客食品和湘大骆驼供汽；管线在兴业大道与黄楼路交口设置阀门，预留扩建条件。DN250 管线沿兴业大道与寿州大道交口向北敷设至创业大道，中间接出 DN150 管线向寿州大道西侧百仓包装和三减食品供汽。

厂外供热管网布置及走向见图 1.1-7。

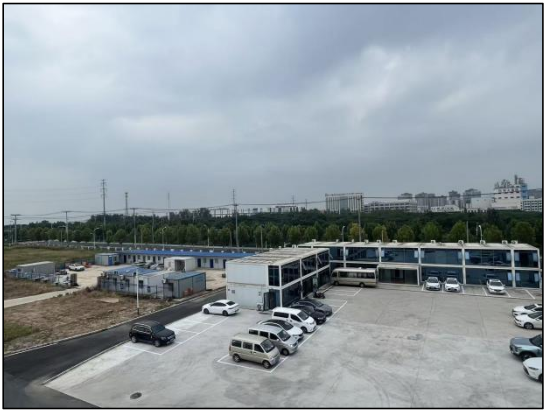
施工办公用房布置在红线范围内，占地面积 0.21hm<sup>2</sup>，位于项目区北侧；施工生活区布置在红线范围内，位于施工办公用房西侧，占地面积 0.17hm<sup>2</sup>；考虑施工单位项目施工质量维护、设备调试，办公及生活用房现状未拆除，继续保留使用。

施工办公用房（2025.9）

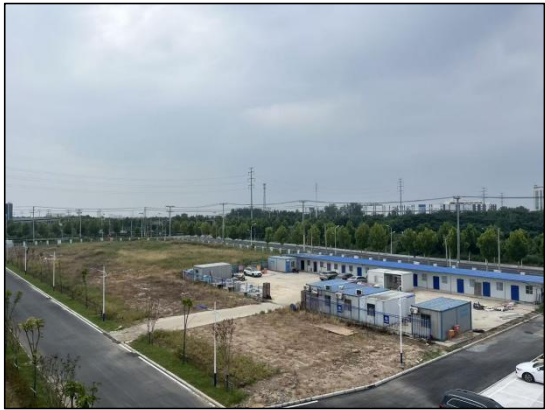
施工生活区（2025.9）

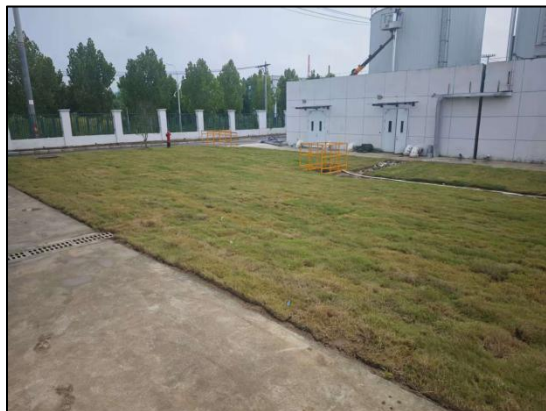
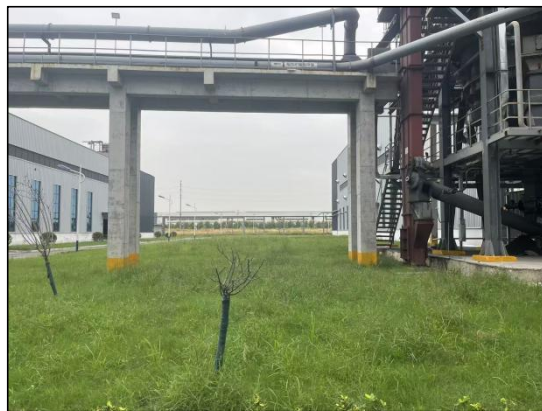
项目临时堆土布置在红线范围内，位于二期化水车间、二期锅炉房，临时堆土面积  $0.32\text{hm}^2$ ，堆高  $1.23\text{m}$ 。现状已进行土地整治并撒播草籽恢复。

撒播草籽恢复（2025.9）
