静湖湾项目

水土保持监测总结报告

建设单位：蚌埠恒睿置业有限公司

监测单位：蚌埠浩淮工程咨询有限公司

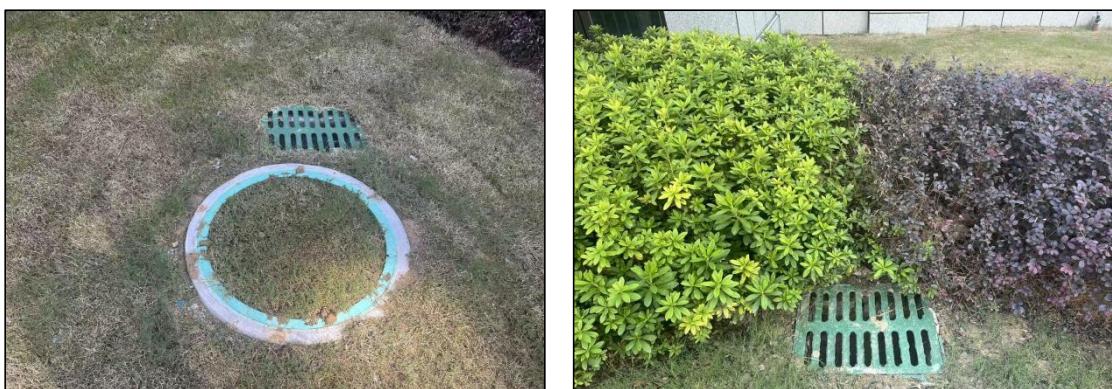
项目区绿化

项目区在建构建筑物周边、道路两侧等未硬化区域进行景观绿化，A 地块绿化率 49.3%，绿化面积 2.09hm²，B 地块绿地率 49.3%，绿化面积 1.21hm²，A、B 地块绿化面积共计 3.30hm²。

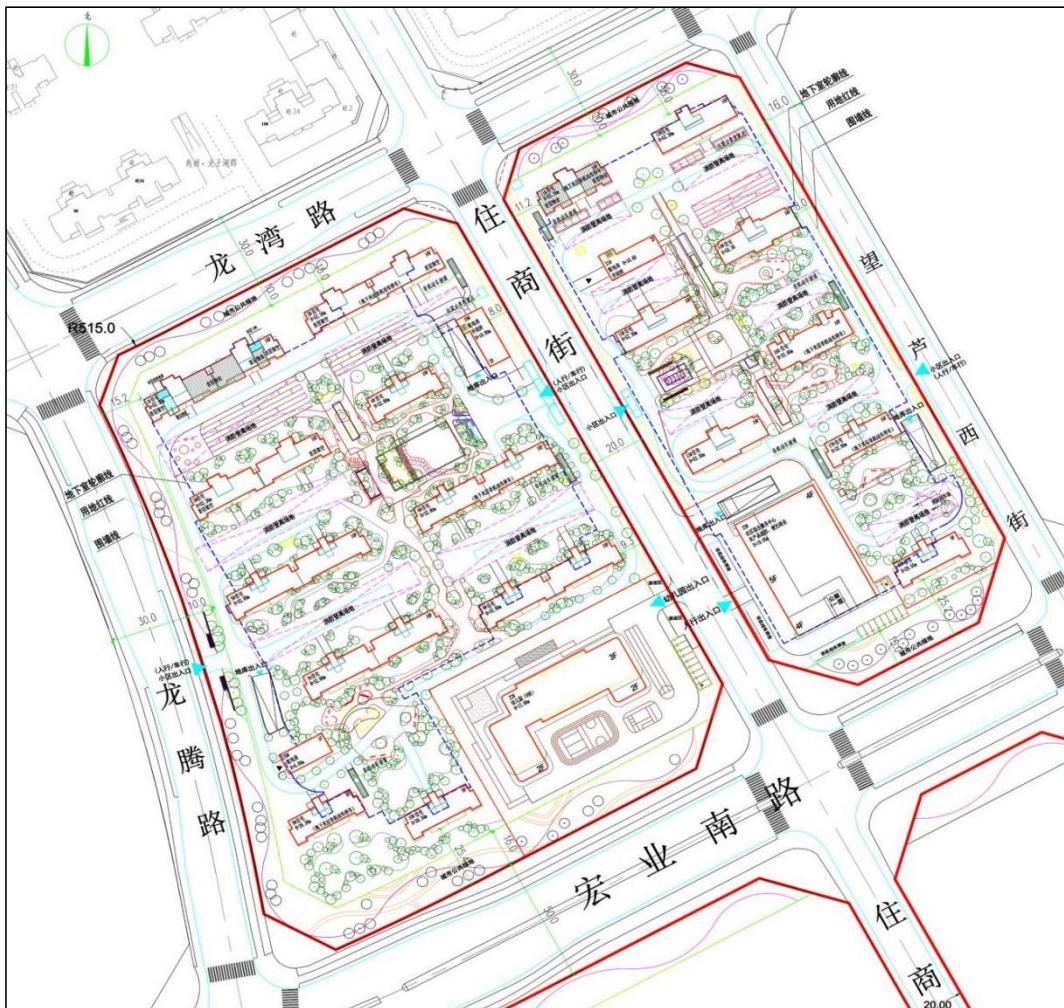
图 1.1-1 项目总平面布置图

A 地块建设 10 栋住宅楼（其中 3 栋 16F 住宅楼，5 栋 10F 住宅楼，2 栋 8F 住宅楼），2 栋配电房，1 栋幼儿园。

B 地块建设 8 栋住宅楼（其中 5 栋 16F 住宅楼，2 栋 10F 住宅楼，1 栋 9F 住宅楼），1 栋配电房，1 栋社区服务中心、农贸市场、便民商业。

A 地块建筑物占地面积为 1.30hm^2 ，B 地块建筑物占地面积为 0.67hm^2 ，本项目建筑物占地面积合计为 1.97hm^2 。

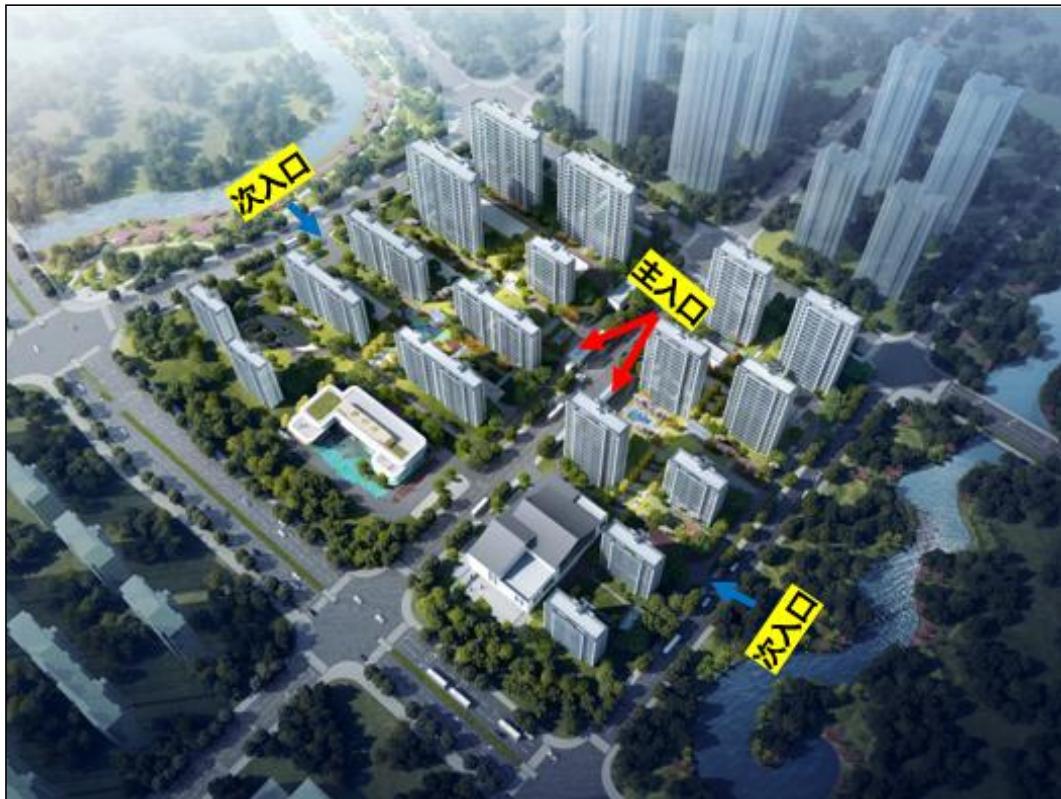
图 1.1-2 项目道路出入口示意图

小区 A 地块主入口设置在住商街，次入口设置在龙腾路。小区 B 地块主入口设置在住商街，次入口设置在望芦西街。A、B 地块永久出入口占地 0.01hm^2 。

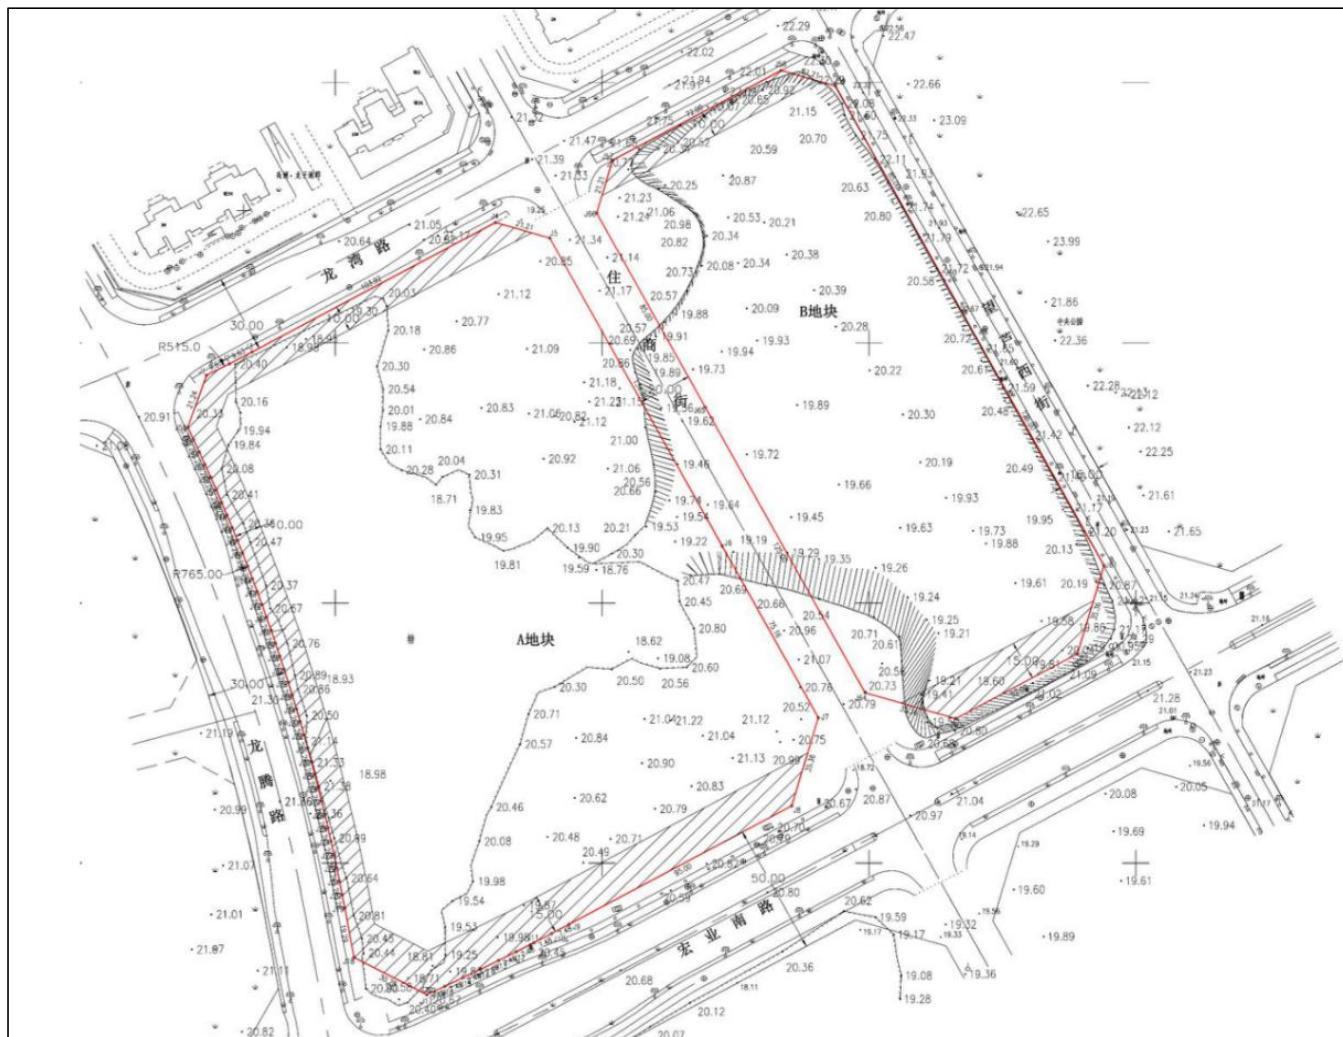
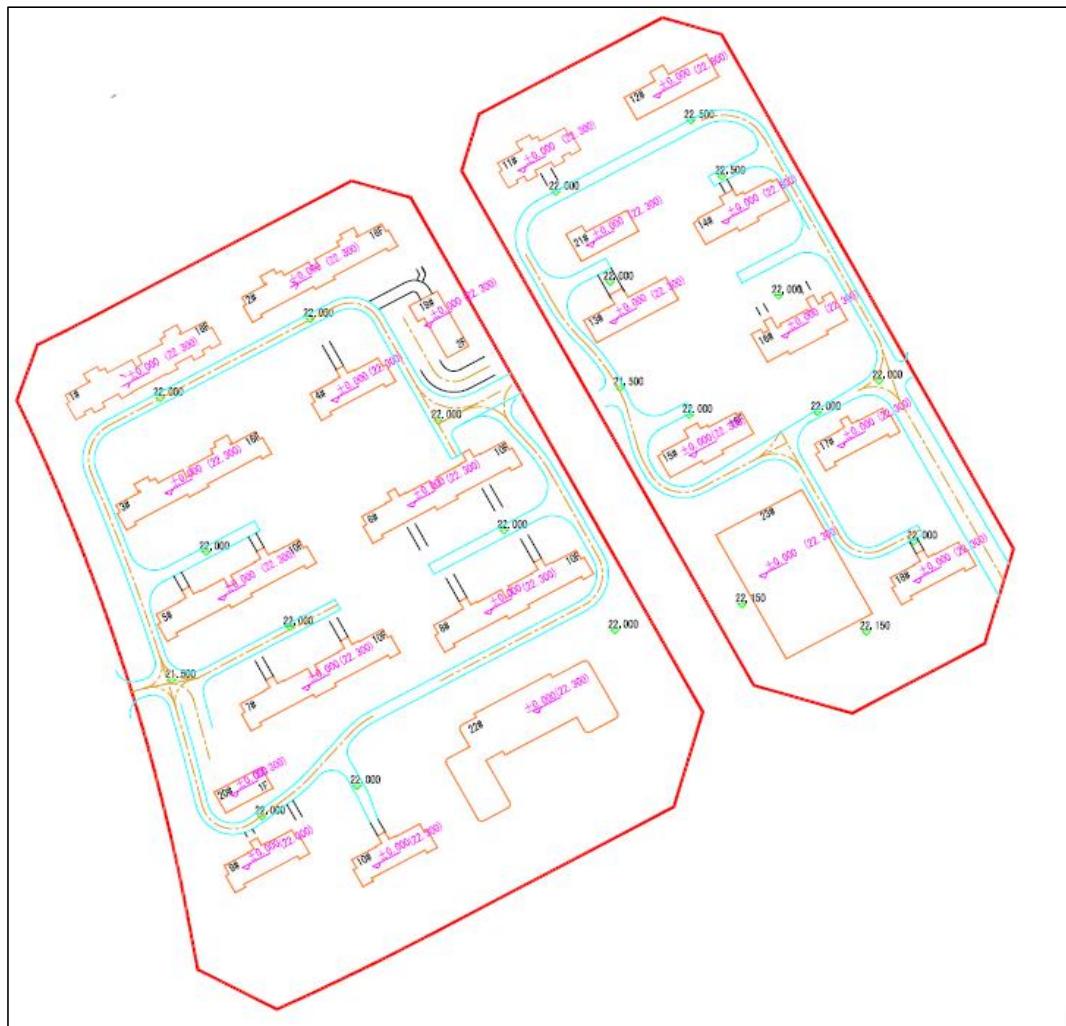
图 1.1-4 项目区设计标高

A 地块原地形标高为 16.61~21.38m 之间, B 地块原地形标高为 19.21~21.38m 之间。A 地块的西侧为鱼塘及芦苇荡, 开工前鱼塘内塘水已抽干。B 地块内有堆土, 堆土高度为 0.5m~3.0m 之间。

项目区室内设计标高为 22.3m, 室外设计标高为 21.15~22m。项目区周边宏业南路设计标高为 20.68m~21.04m 之间, 望芦西街设计标高为 20.87~21.93m, 龙湾路设计标高为 20.05m~21.47m 之间, 龙腾路设计标高为 20.91m~21.30m 之间。

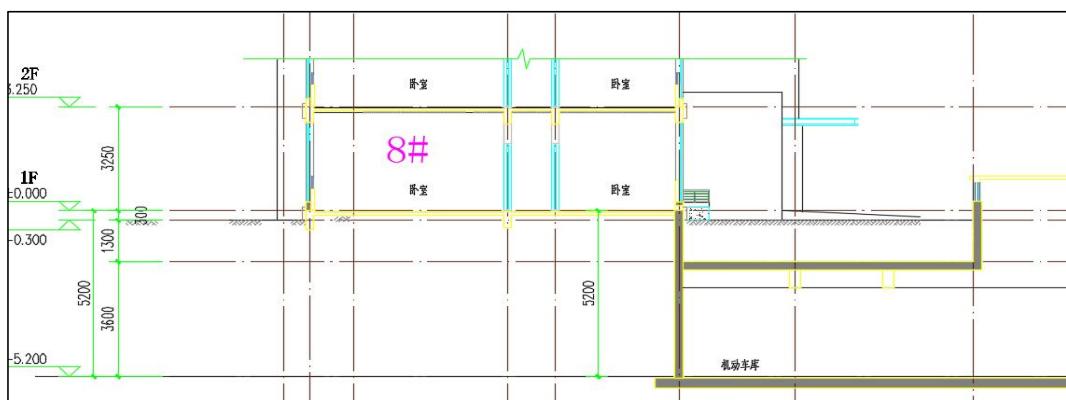
图 1.1-5 地下车库剖面图

A 地块地库占地面积 2.21hm^2 , 开挖面积为 2.41hm^2 , 地下室层高 3.6m, 地下室顶板覆土深度 1.3m。

B 地块地库占地面积 1.75hm^2 , 开挖面积 1.92hm^2 , 地地下室层高 3.6m, 地下室顶板覆土深度 1.3m。

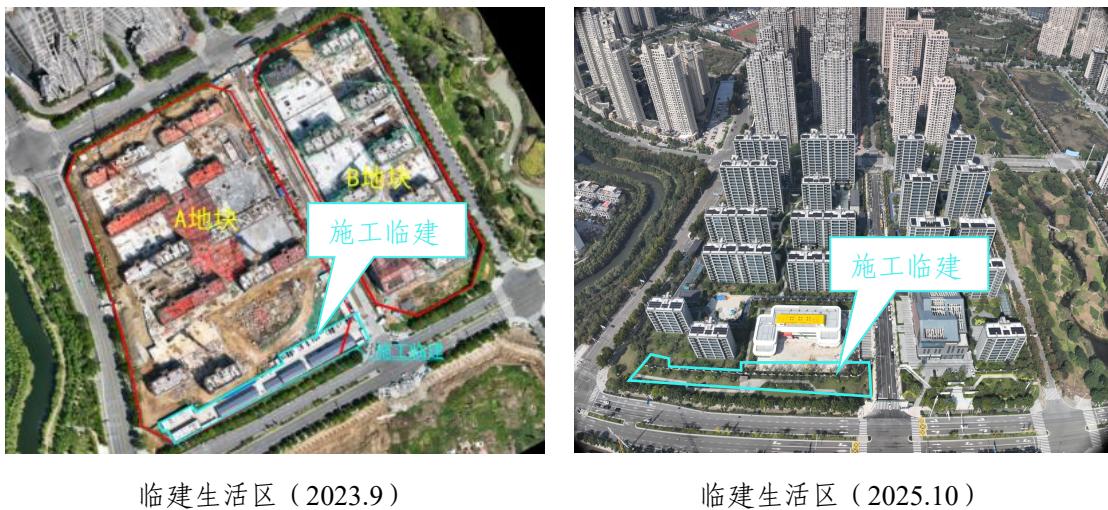
本工程共布设了 1 处临建生活区，位于 A 地块幼儿园以南靠围墙内侧位置以及临时占用的住商路上，位于用地红线的施工临建面积为 0.33hm²，位于临时道路的施工临建面积为 0.04hm²，施工临建面积合计为 0.37hm²。临建生活区现状已拆除，已建设 A 地块以及恢复道路原状。

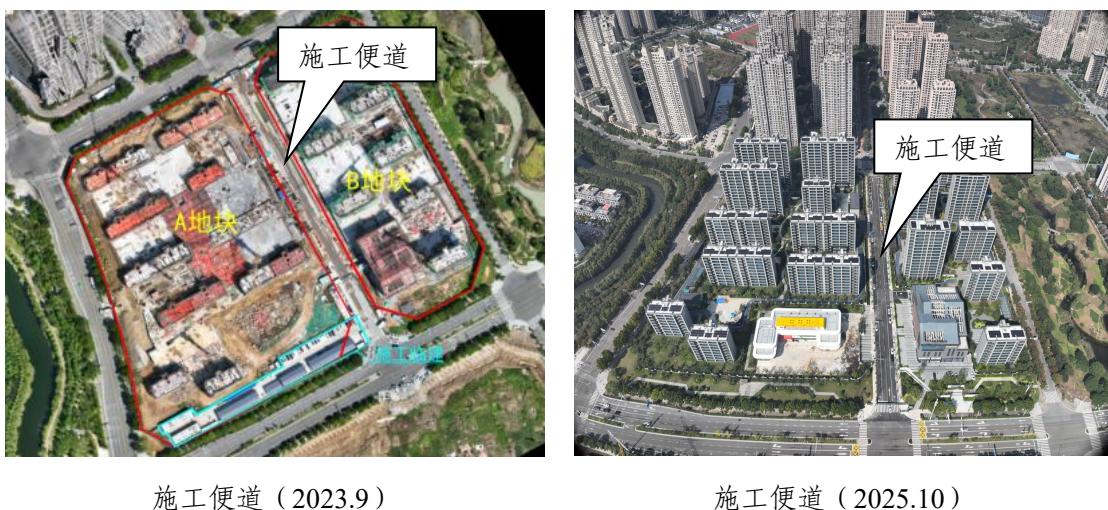
本工程临时占用 A、B 地块中间的住商街做为施工便道，道路长 213m、宽 20m，施工便道占地面积 0.55hm^2 。现状住商街已由当地政府负责修建完成。
