静湖湾项目

# 水土保持设施验收报告

建设单位：蚌埠恒睿置业有限公司

编制单位：安徽鑫成水利规划设计有限公司

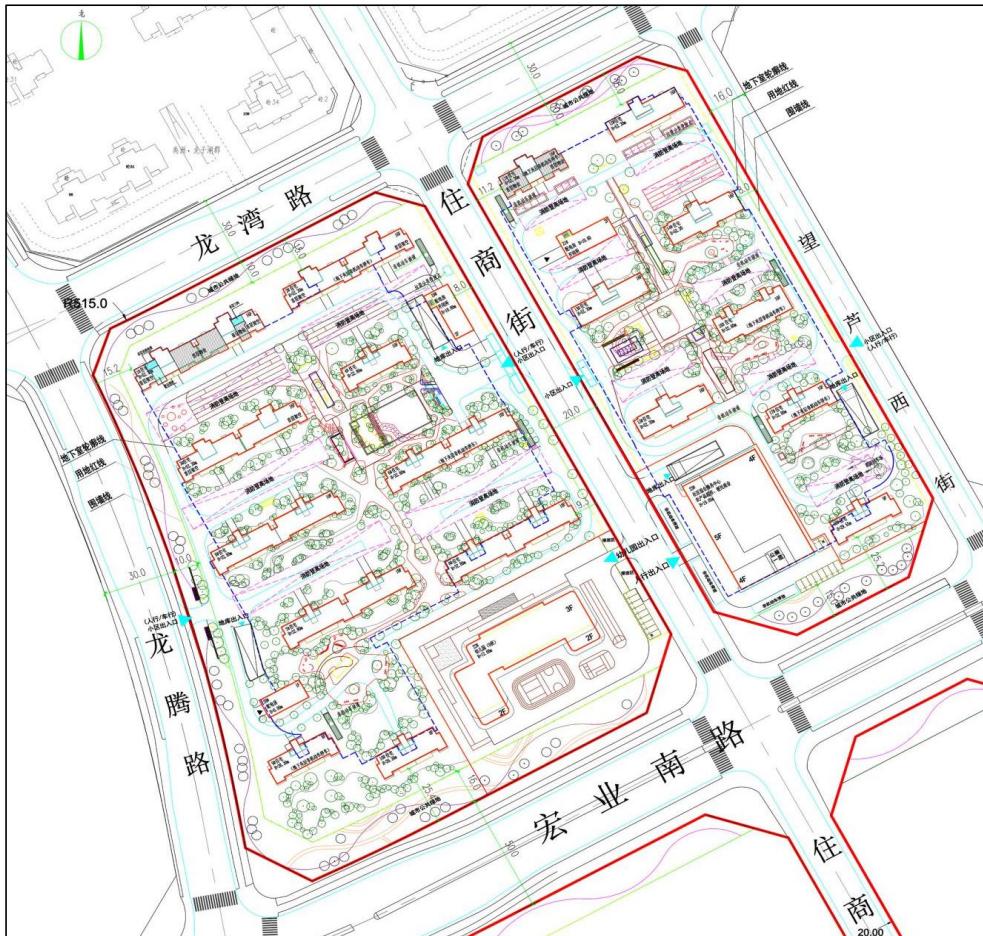
图 1.1-2 项目总平面布置图

A 地块建设 10 栋住宅楼（其中 3 栋 16F 住宅楼，5 栋 10F 住宅楼，2 栋 8F 住宅楼），2 栋配电房，1 栋幼儿园。

B 地块建设 8 栋住宅楼（其中 5 栋 16F 住宅楼，2 栋 10F 住宅楼，1 栋 9F 住宅楼），1 栋配电房，1 栋社区服务中心、农贸市场、便民商业。

根据本工程地质勘测报告, 1#~18#为独立基础或者筏形基础、19#~21#配电房、幼儿园、社区综合服务中心为条形基础或独立基础。

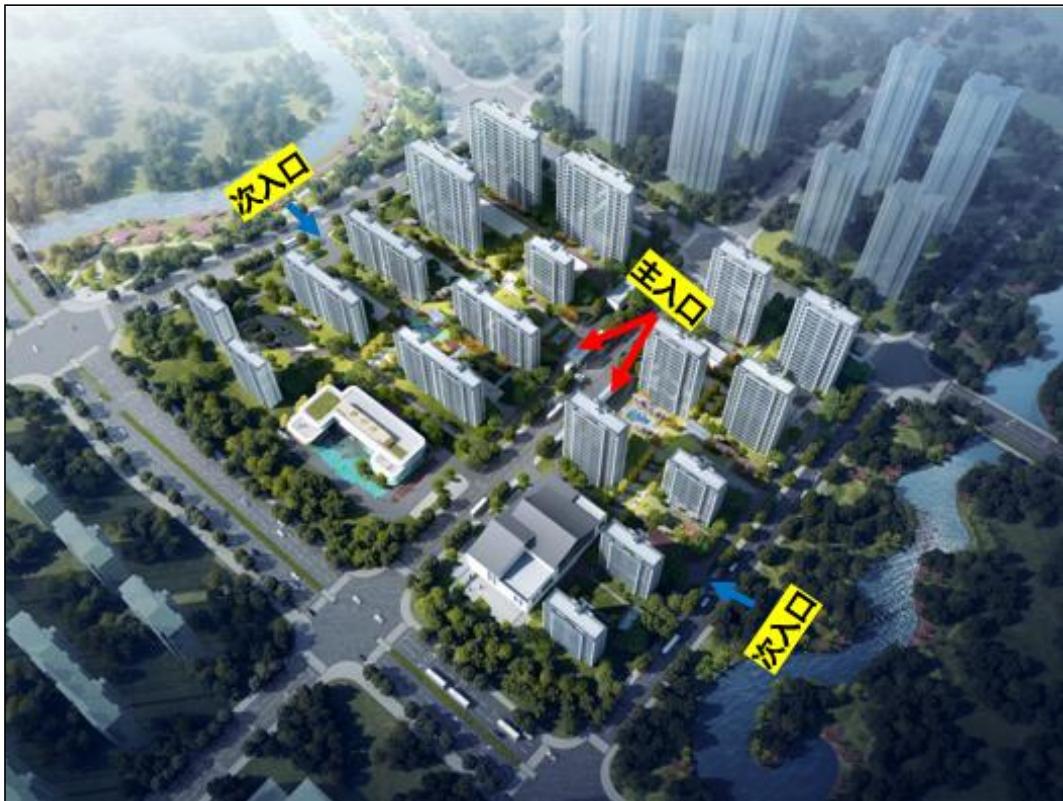
图 1.1-3 项目道路出入口示意图

小区 A 地块主入口设置在住商街，次入口设置在龙腾路。小区 B 地块主入口设置在住商街，次入口设置在望芦西街。A、B 地块永久出入口占地  $0.01\text{hm}^2$ 。

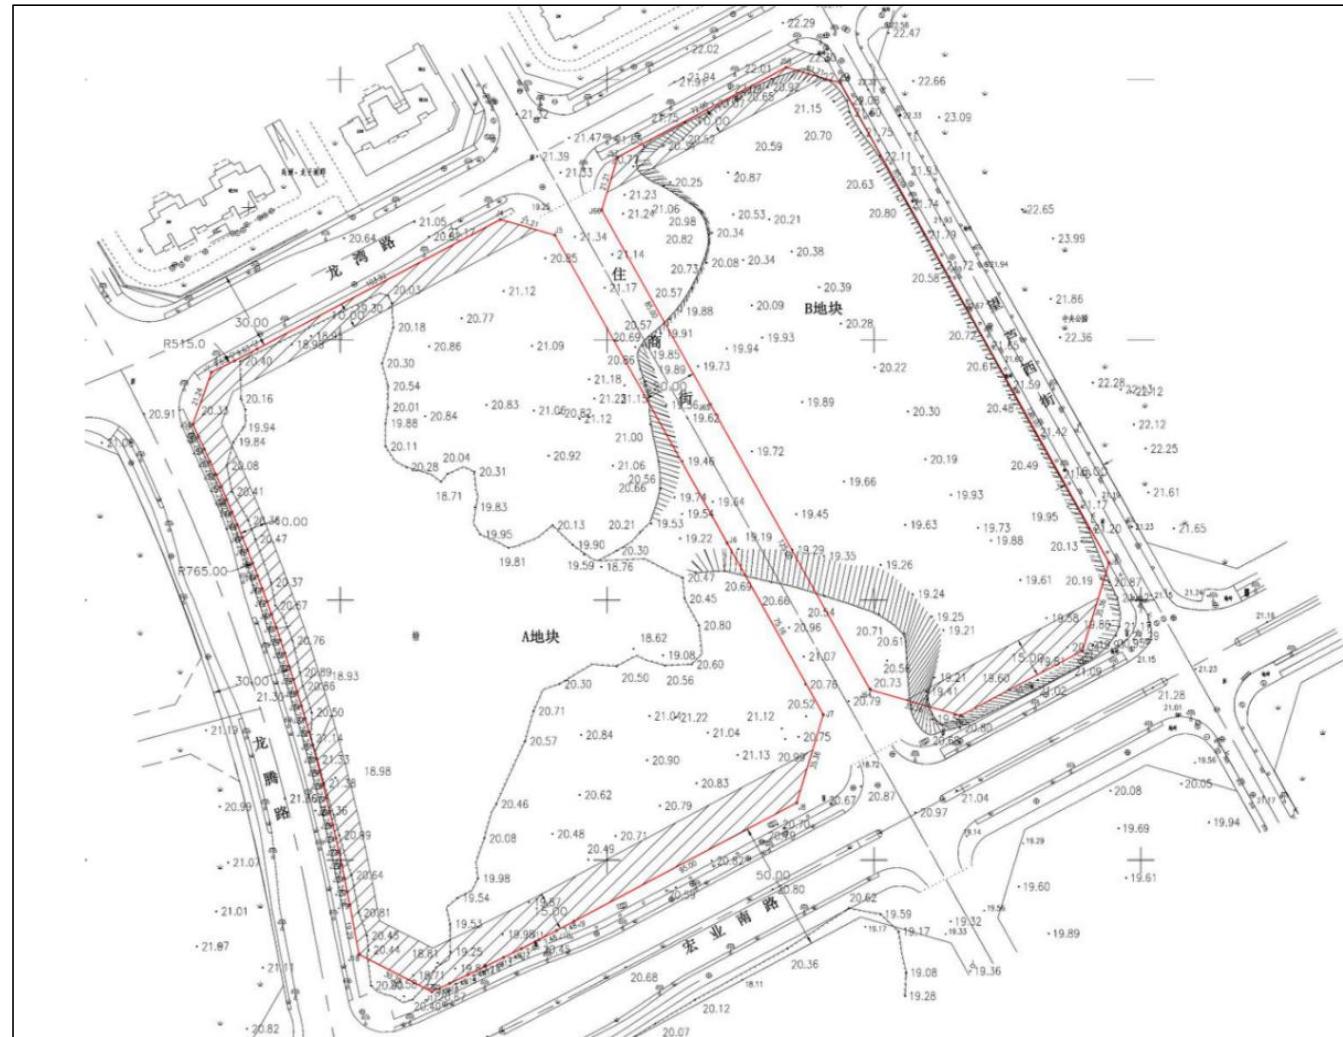
图 1.1-4 项目区原始标高图

A 地块原地形标高为 16.61~21.38m 之间, B 地块原地形标高为 19.21~21.38m 之间。A 地块的西侧为鱼塘及芦苇荡, 开工前鱼塘内塘水已抽干。B 地块内有堆土, 堆土高度为 0.5m~3.0m 之间。

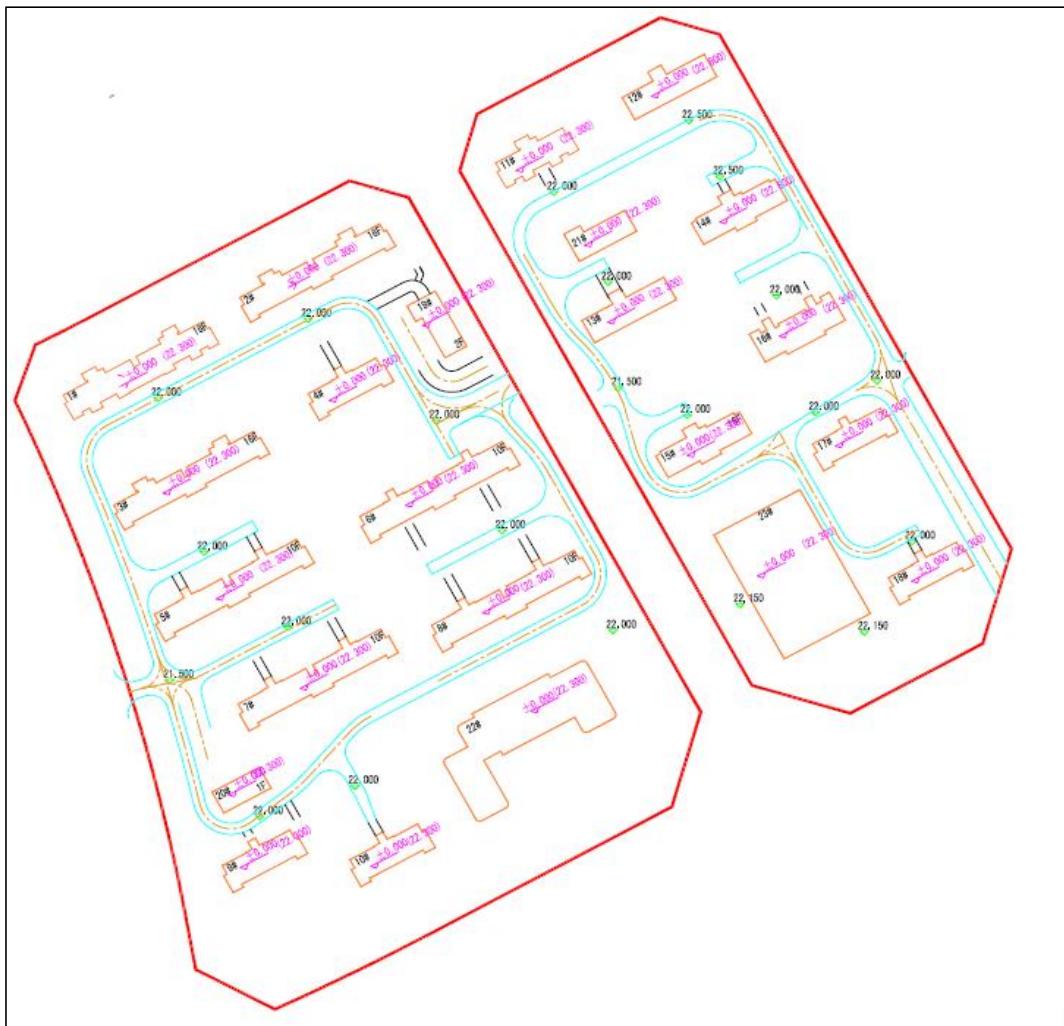
图 1.1-5 项目区设计标高

项目区室内设计标高为 22.3m, 室外设计标高为 21.15~22m。项目区周边宏业南路设计标高为 20.68m~21.04m 之间, 望芦西街设计标高为 20.87~21.93m, 龙湾路设计标高为 20.05m~21.47m 之间, 龙腾路设计标高为 20.91m~21.30m 之间。

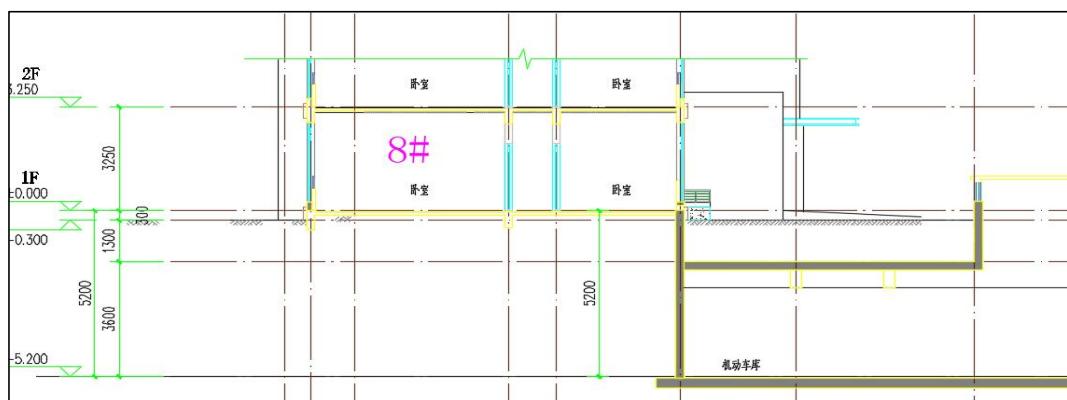
图 1.1-6 地下车库剖面图

A 地块地库占地面积  $2.21\text{hm}^2$ , 开挖面积为  $2.41\text{hm}^2$ , 地下室层高 3.6m, 地下室顶板覆土深度 1.3m。

B 地块地库占地面积  $1.75\text{hm}^2$ , 开挖面积  $1.92\text{hm}^2$ , 地下室层高 3.6m, 地下室顶板覆土深度 1.3m。

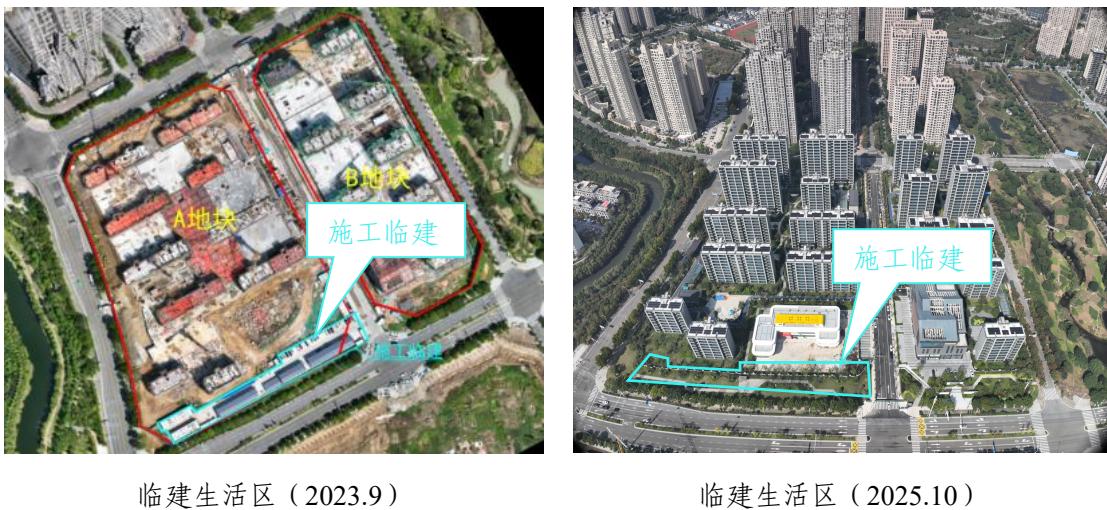
本工程共布设了 1 处临建生活区，位于 A 地块幼儿园以南靠围墙内侧位置以及临时占用的住商路上，位于用地红线的施工临建面积为 0.33hm<sup>2</sup>，位于临时道路的施工临建面积为 0.04hm<sup>2</sup>，施工临建面积合计为 0.37hm<sup>2</sup>。临建生活区现状已拆除，已建设 A 地块以及恢复道路原状。

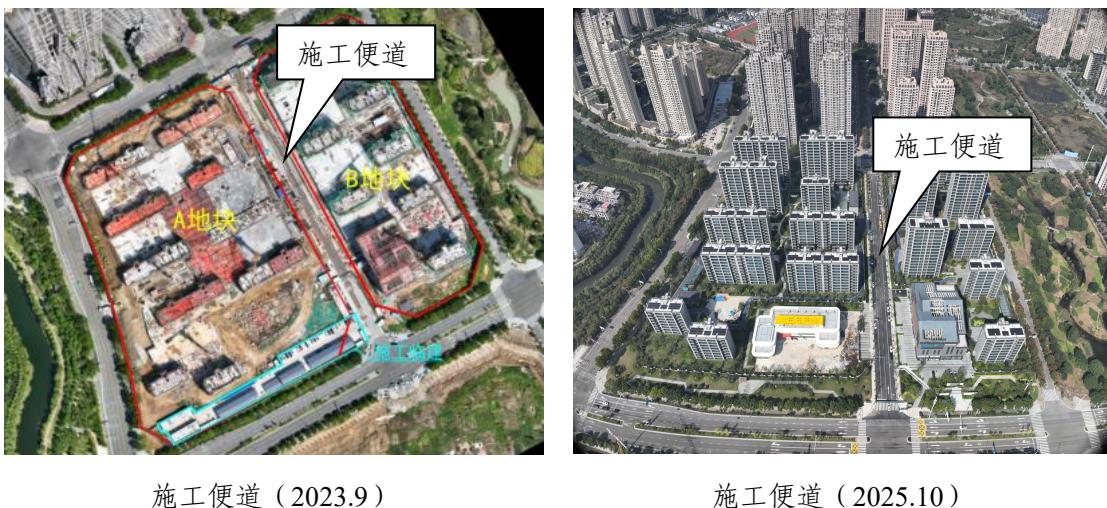
本工程临时占用 A、B 地块中间的住商街做为施工便道，道路长 213m、宽 20m，施工便道占地面积  $0.55\text{hm}^2$ 。现状住商街已由当地政府负责修建完成。
