瑶海 YH202211 地块项目

水土保持设施验收报告

建设单位：安徽和合长盛房地产开发有限公司

编制单位：安徽鑫成水利规划设计有限公司

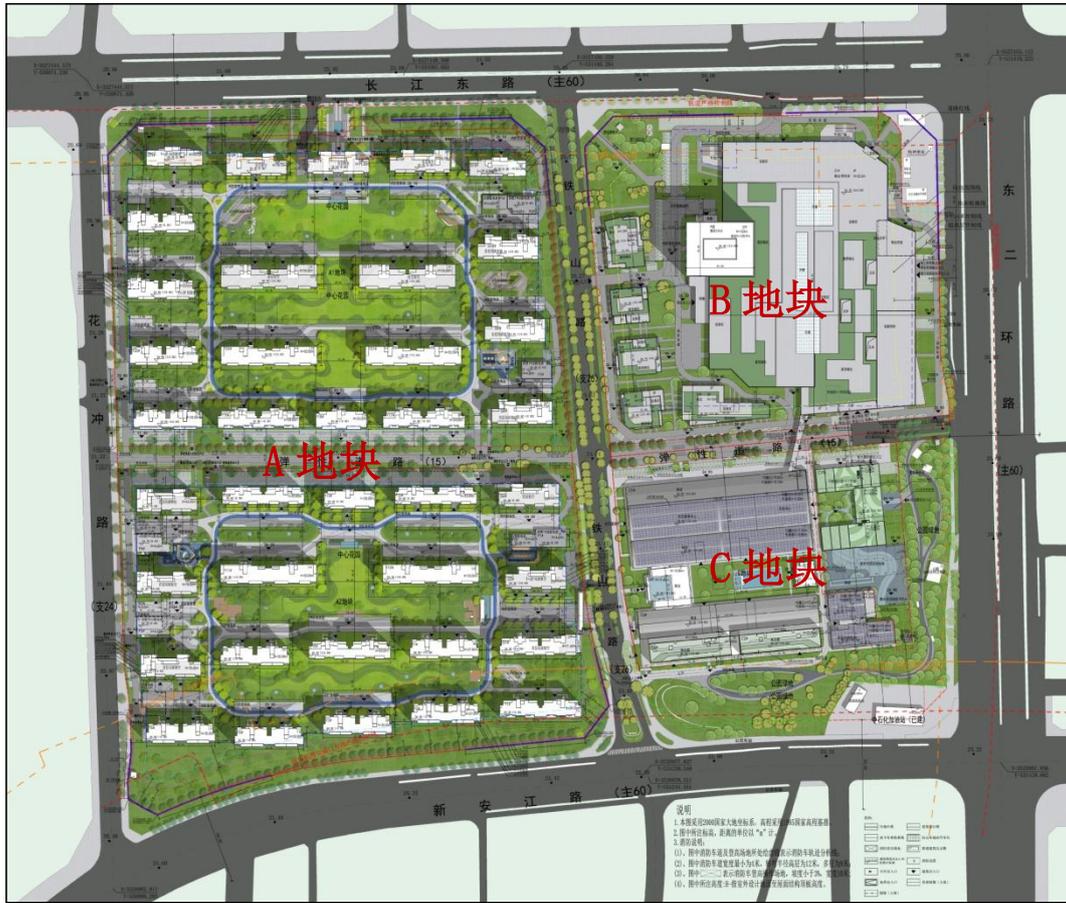
图 1.1-2 项目平面布置图

项目主体工程主要包括 3 个地块建设，红线范围内总占地面积 20.47hm²，其中 A 地块占地面积 12.89hm²，B 地块占地面积 4.84hm²，C 地块占地面积 2.74hm²。

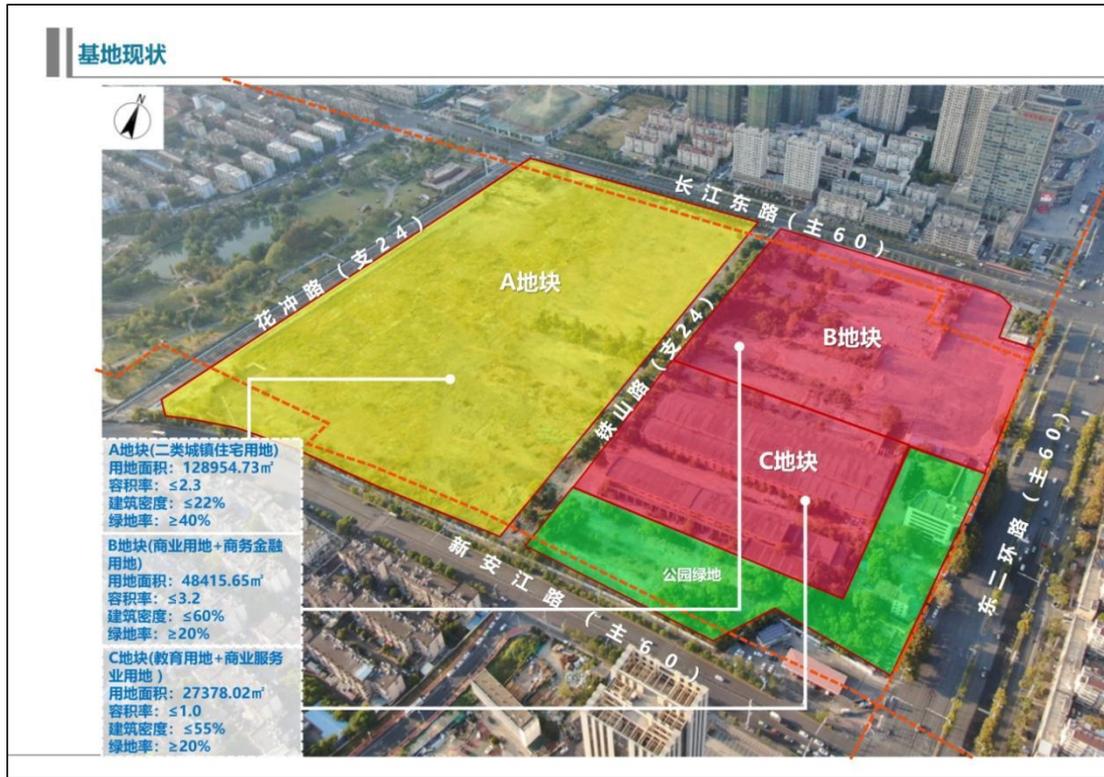
图 1.1-3 项目区块布置图

项目分 3 个地块建设,A 地块为住宅区块,位于场地西侧,共建设 38 栋楼,通过规划弹性道路划分为南北两个区块,北侧区块于北侧及东侧设置高层住宅,其余部分为洋房组团;B 地块为商业区块,位于场地东侧,共建设 8 栋楼,1 栋 37 层超高层办公、酒店及 4 层购物中心裙房,6 栋 3 层独立商业,1 栋 2 层独立商业;C 地块为商业、教育区块,建设一个幼儿园,位于场地东侧,在两栋保留工业建筑内设置全民健身中心及文化中心,新建商办楼位于场地西南侧。

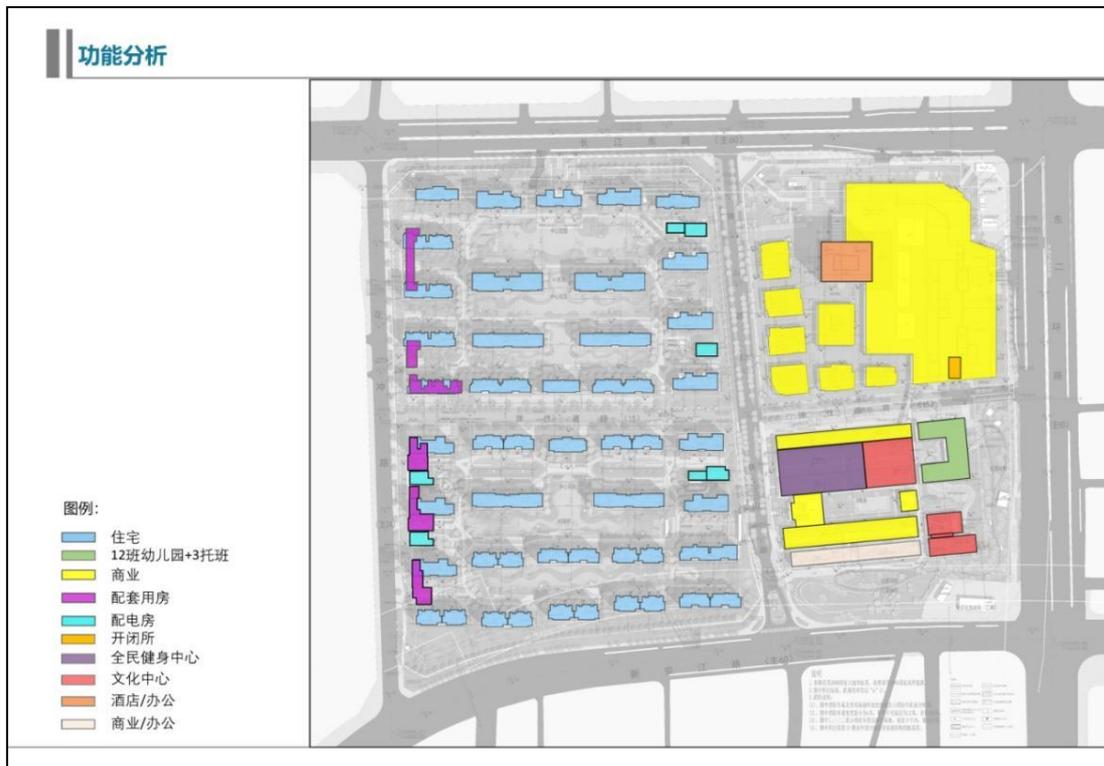
图 1.1-4 地上建筑物布置图

项目地上建筑总占地面积 5.91hm²，其中 A 地块地上建筑占地面积 1.91hm²，B 地块地上建筑占地面积 2.66hm²，C 地块地上建筑占地面积 1.34hm²。

项目地上建筑包括 A 地块住宅区块，位于场地西侧，共建设 38 栋楼，包括 10 栋 26 层住宅，1 栋 21 层住宅，2 栋 18 层住宅，3 栋 17 层住宅，16 栋 11 层住宅，1 栋 10 层住宅，2 栋 9 层住宅，3 栋 8 层住宅，6 栋 1 层配电房，2 栋 1 层养老用房，5 栋 1 层文体用房；B 地块商业区块，位于场地东侧，共建设 8 栋楼，1 栋 37 层超高层办公、酒店及 4 层购物中心裙房，6 栋 3 层独立商业，1 栋 2 层独立商业；C 地块商业、教育区块，建设 12 班幼儿园+3 个托班及活动场地，在两栋保留工业建筑内设置全民健身中心及文化中心，新建商办楼位于场地西南侧，2 栋 5 层建筑。

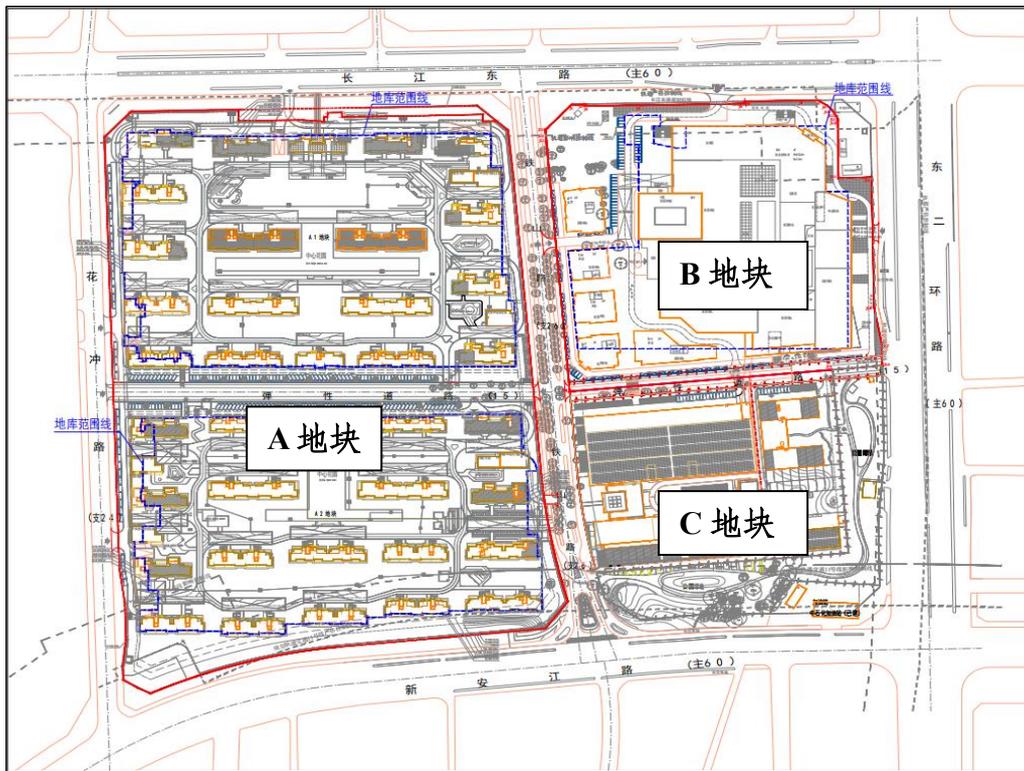
图 1.1-5 地下车库范围线布置图

项目地下车库总面积 12.40hm², 其中 A 地块地下车库面积 9.47hm², B 地块地下车库面积 2.93hm², C 地块无地下车库。

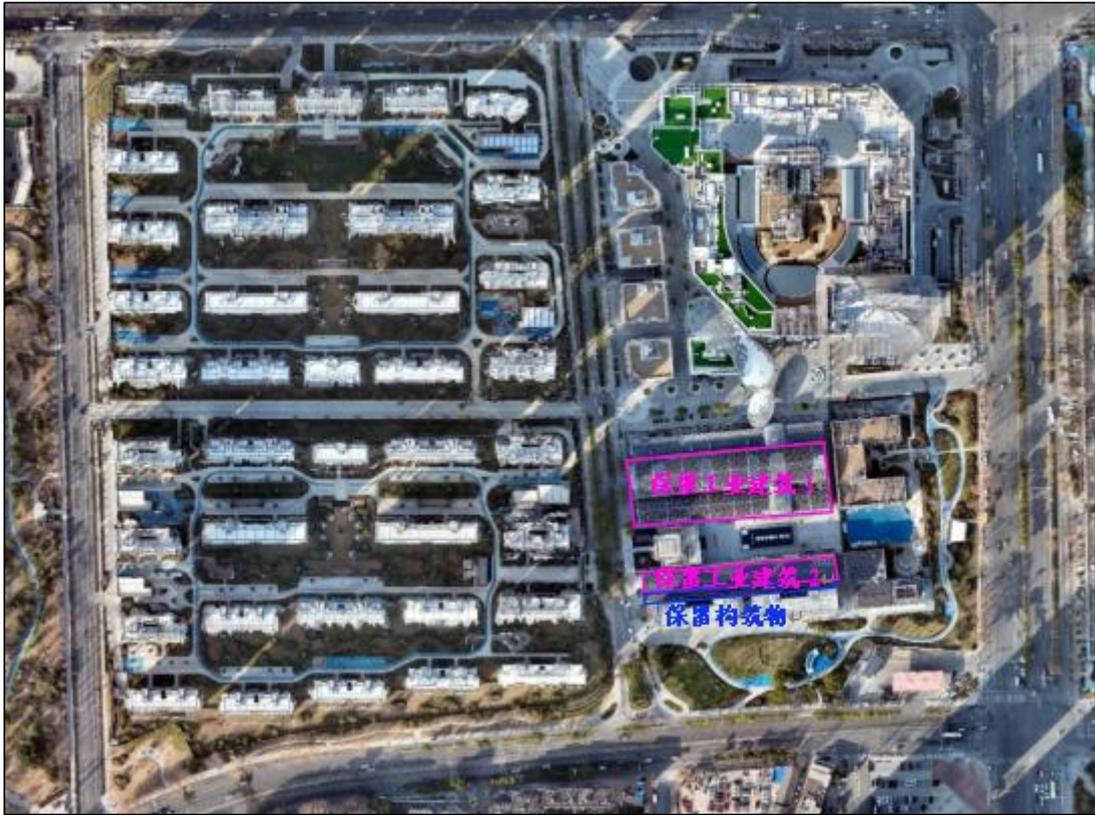
图 1.1-6 项目保留建筑

保留工业建筑 1 为厂房, 功能为金工车间, 初次建设年代 1959 年, 1972 年翻建, 1978 年加固, 为单层钢筋混凝土排架结构, 南北向 54.24m, 东西向 162m, 共 29 跨, 北侧排架下净高 8m, 中部排架净高 12.87m, 南侧排架净高 10.05m, 实测建筑面积为 8890.9m²。

保留工业建筑 2 高跨为冲剪铆焊车间, 建设年代为 1983 年, 为单层钢筋混凝土排架结构, 南北向 18.52m, 东西向 120.64m, 共 22 跨, 排架下净高 10.4m, 实测建筑面积为 2234.2m²; 低跨为铸铝车间, 建设年代为 1986 年, 南北向 18.52m, 东西向 30.48m, 为 6 跨单层钢筋混凝土排架结构, 排架下净高 7.8 米 m, 实测建筑面积为 564.49m²; 耳房, 功能铸铝车间, 建设年代为 1986 年, 南北向 18.28m, 东西向 6.64m, 为三层砖混结构, 实测建筑面积为 379.50m²。

保留构筑物 1 为露天跨, 为露天吊车栈桥混凝土结构, 功能为露天仓库, 建设年代为 1988 年, 南北向 13.5m, 东西向 101.6m, 共 19 跨。

保留构筑物 2 为厂房, 功能为仓库, 建设年代为 1988 年, 南北向 15.56m, 东西向 42.56m, 共 8 跨, 排架下净高 9m, 实测建筑面积为 662.23m²。

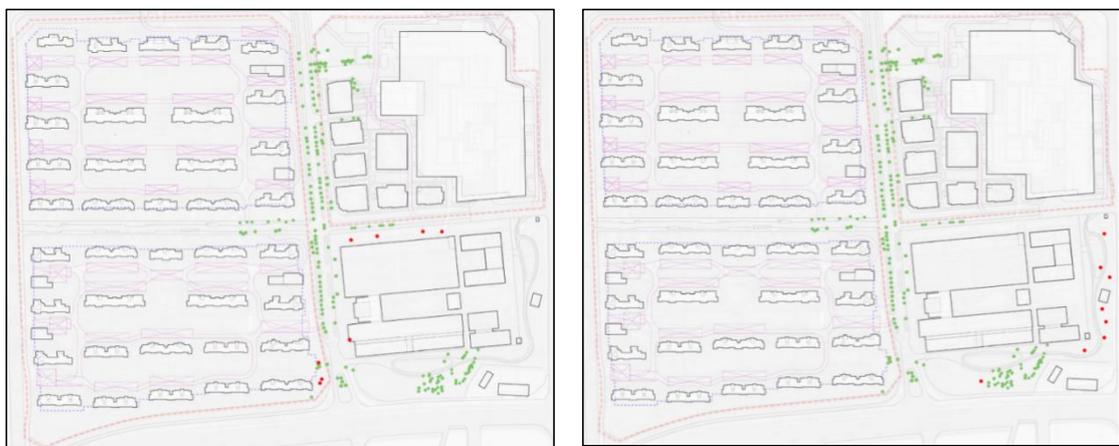
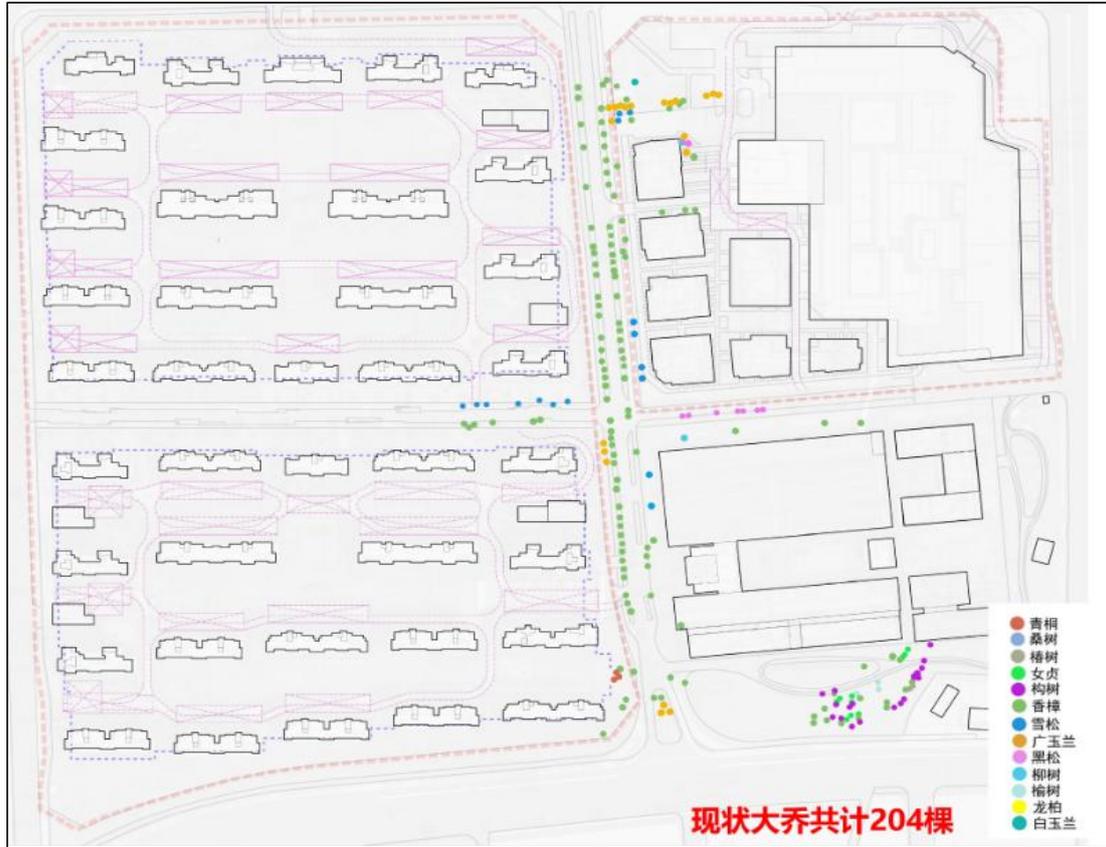
图 1.1-7 现状乔木种类及分布图

项目区内（含公园绿地）现状树木 204 棵，其中原地保留 196 棵，移栽 8 棵。公园绿地内现状树木 49 棵，全部规划原地保留；另有从 A2 及 C 地块内现状树形较差、规格较小、后期施工难以保留的 7 棵香樟、1 颗柳树移植至公园绿地内，即公园绿地内设计保留树木合计 57 棵。

● 保留乔木现状点位
● 需移栽乔木现状点位

● 保留乔木现状点位
● 乔木移栽后点位

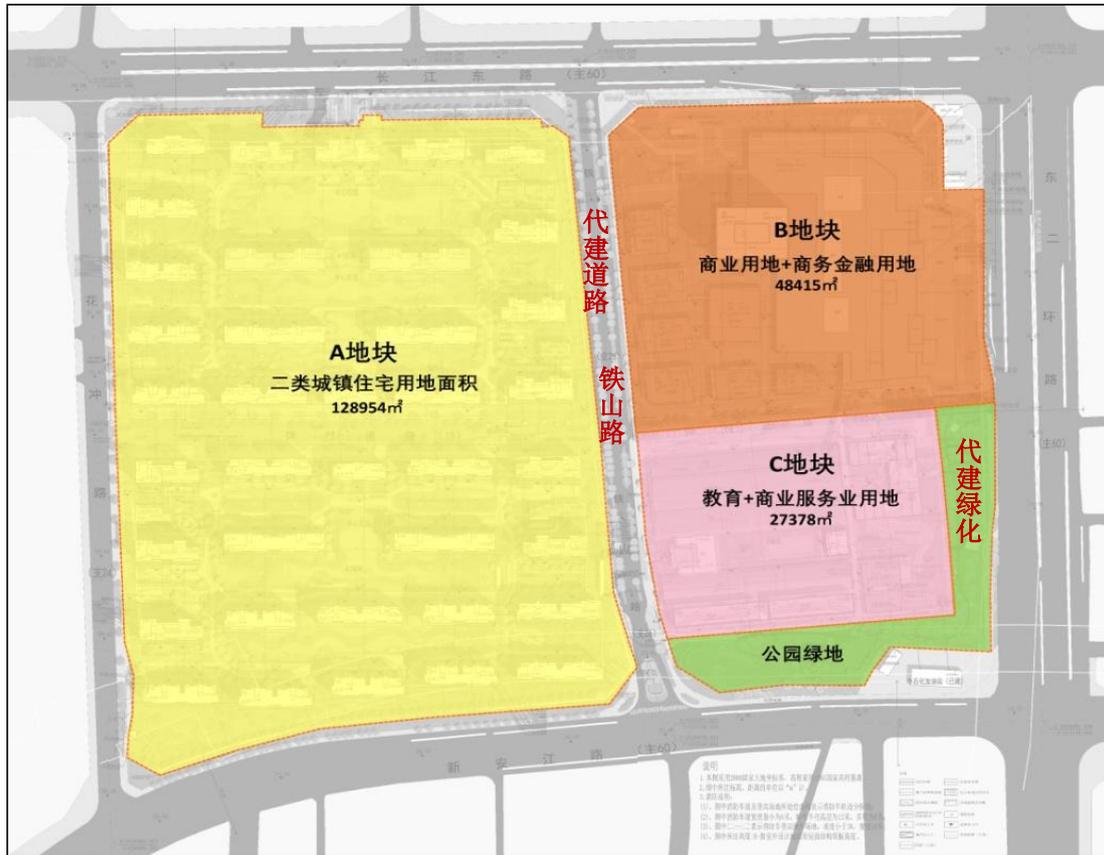
图 1.1-8 代建道路及代建绿化布置位置

项目代建工程包括代建道路和代建绿化，占地均在红线范围外，总占地面积 2.26hm²。

代建道路：位于 A 地块和 BC 地块中间，名为铁山路，占地面积 1.17hm²。

代建绿化：位于 C 地块东南侧，名为公园绿地，占地面积 1.09hm²。

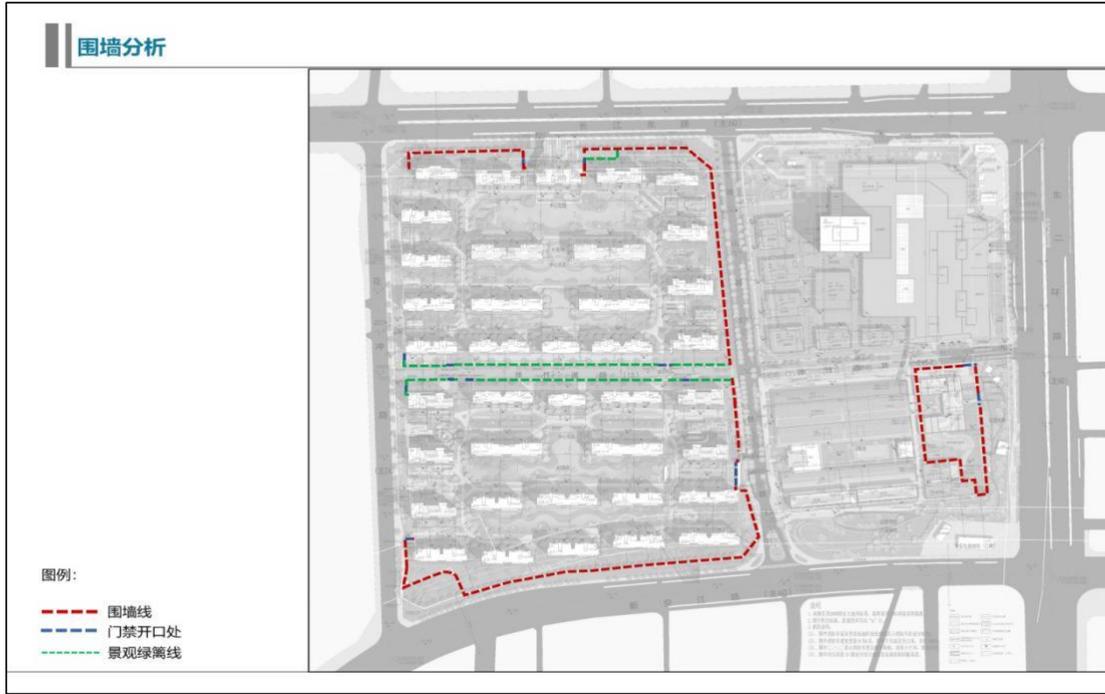
图 1.1-9 围墙线布置图

项目在 A 地块北侧、南侧、东侧，C 地块幼儿园一周建设围墙，围墙与红线一致，不进行退让。

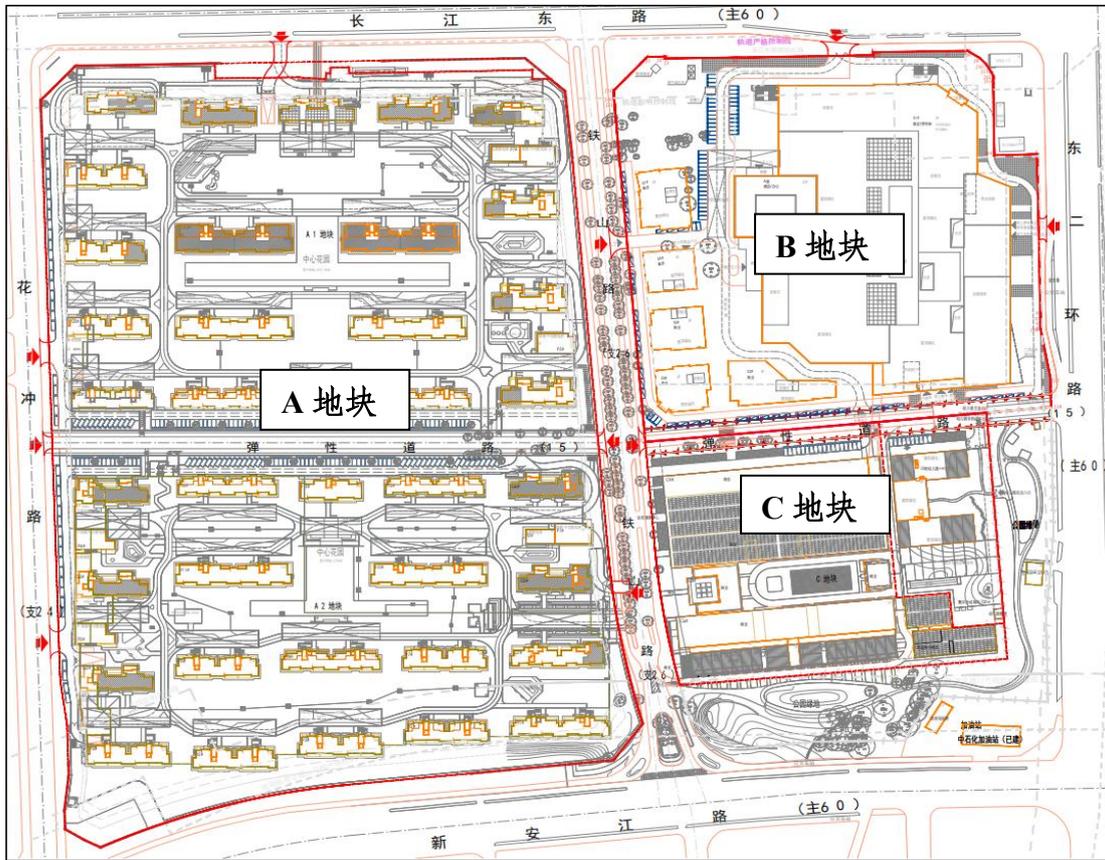
图 1.1-10 出入口与周边道路连接布置图

项目区内共有 10 个出入口与周边道路连接，喇叭口占地在红线范围外，占地面积 706m²。项目出入口情况见图 1.1-10。

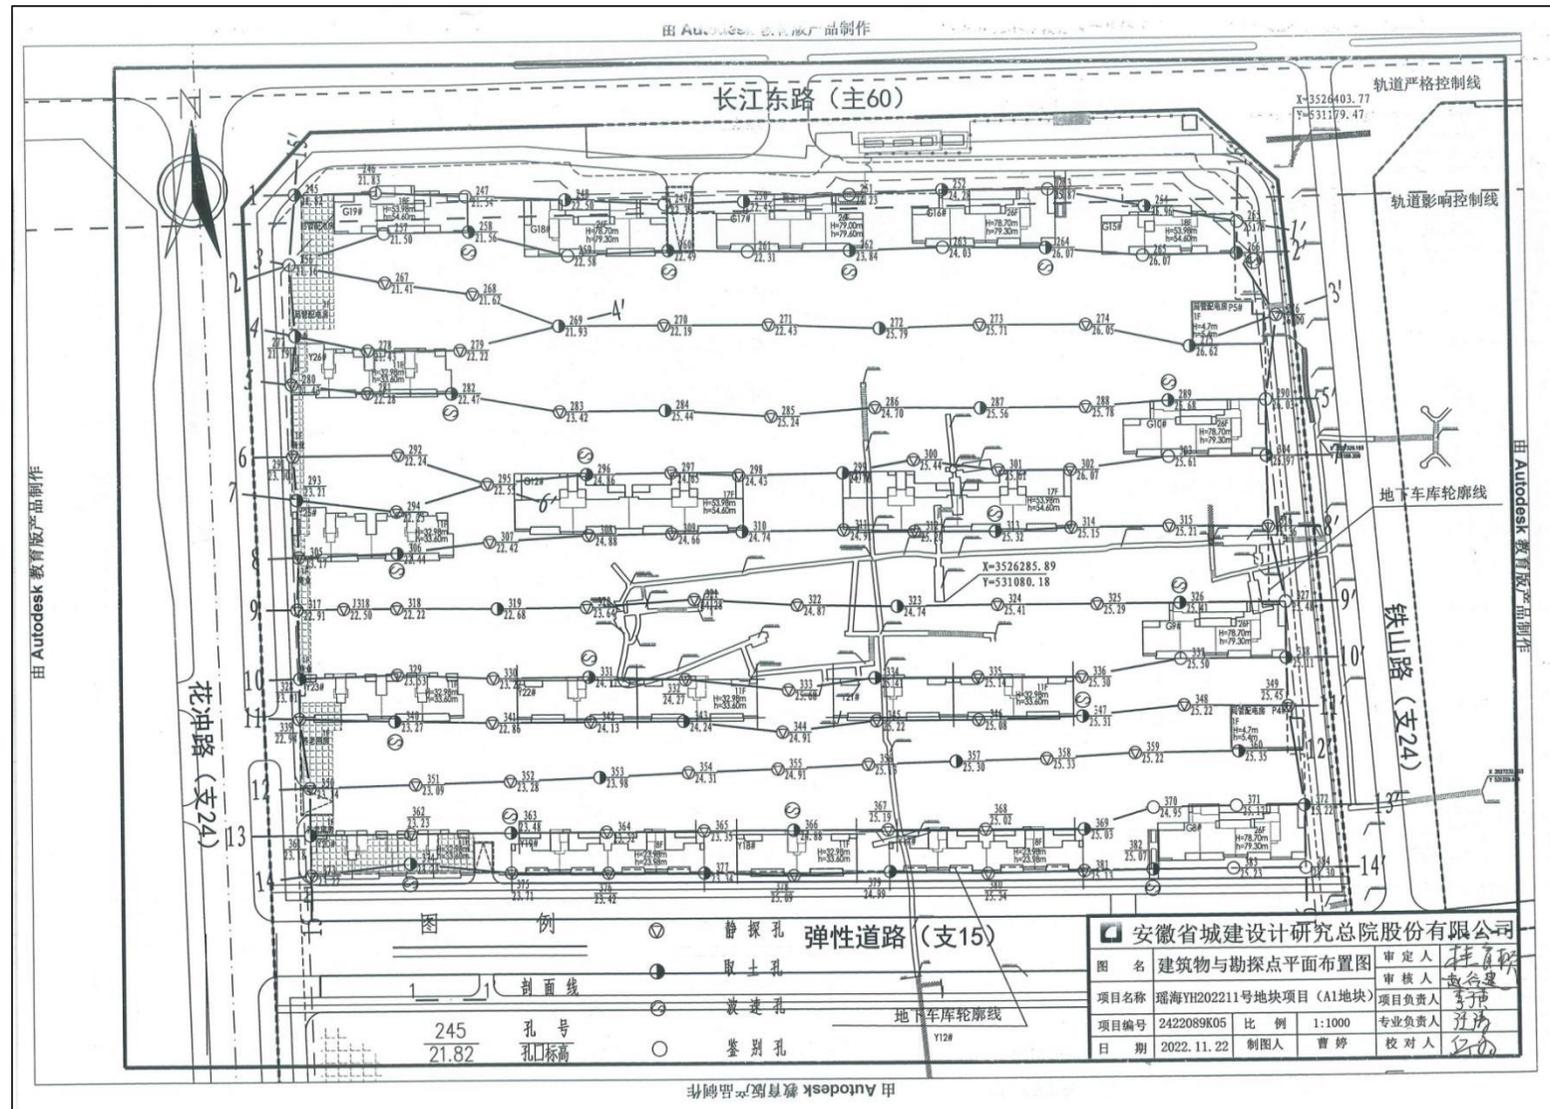
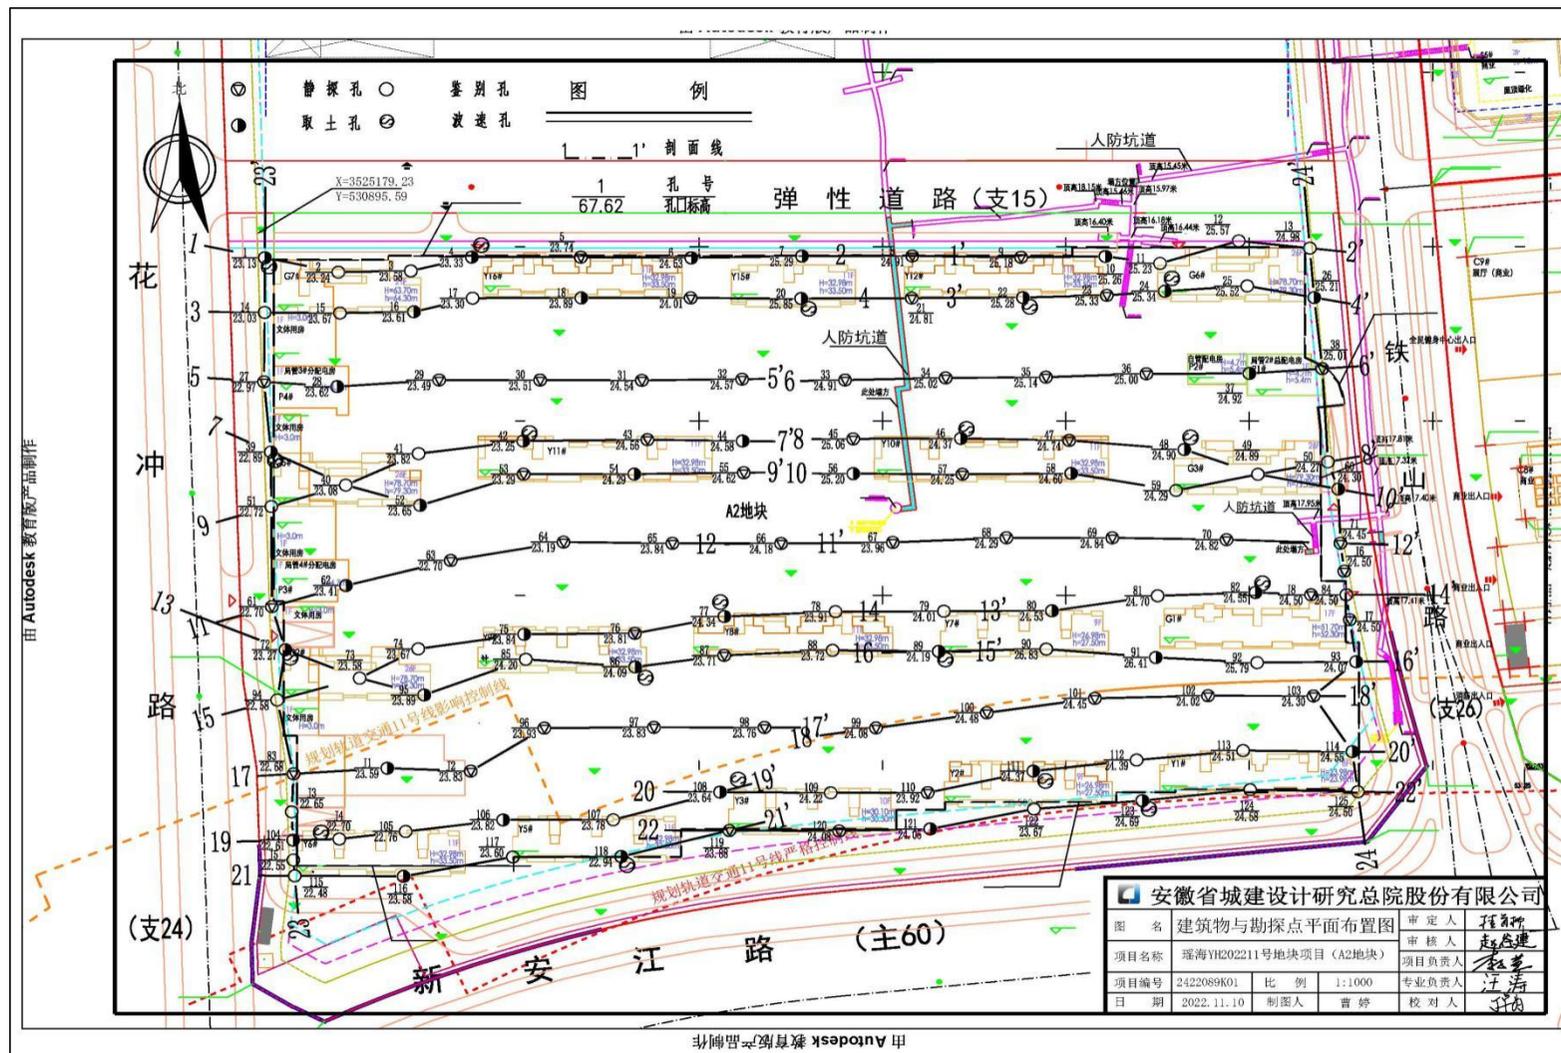
图 1.1-11 A 地块原地貌高程

项目场地大地貌属于江南丘陵，微地貌单元属南淝河二级阶地，场地地势整体较开阔，局部稍有起伏，勘探孔孔口高程 21.16~27.04m，最大高差 5.88m。其中 A 地块各勘探点孔口地面标高为 21.16m~26.83m，最大高差 5.67m，总体呈东高西低态势；B 地块各勘探点孔口地面标高为 24.91m~27.04m，最大高差 2.13m，总体地势起伏较小；C 地块各勘探点孔口地面标高为 23.58m~25.07m，最大高差 1.49m，总体呈北高南低态势。各勘探点坐标系统为 2000 国家大地坐标系，高程为 1985 国家高程系。

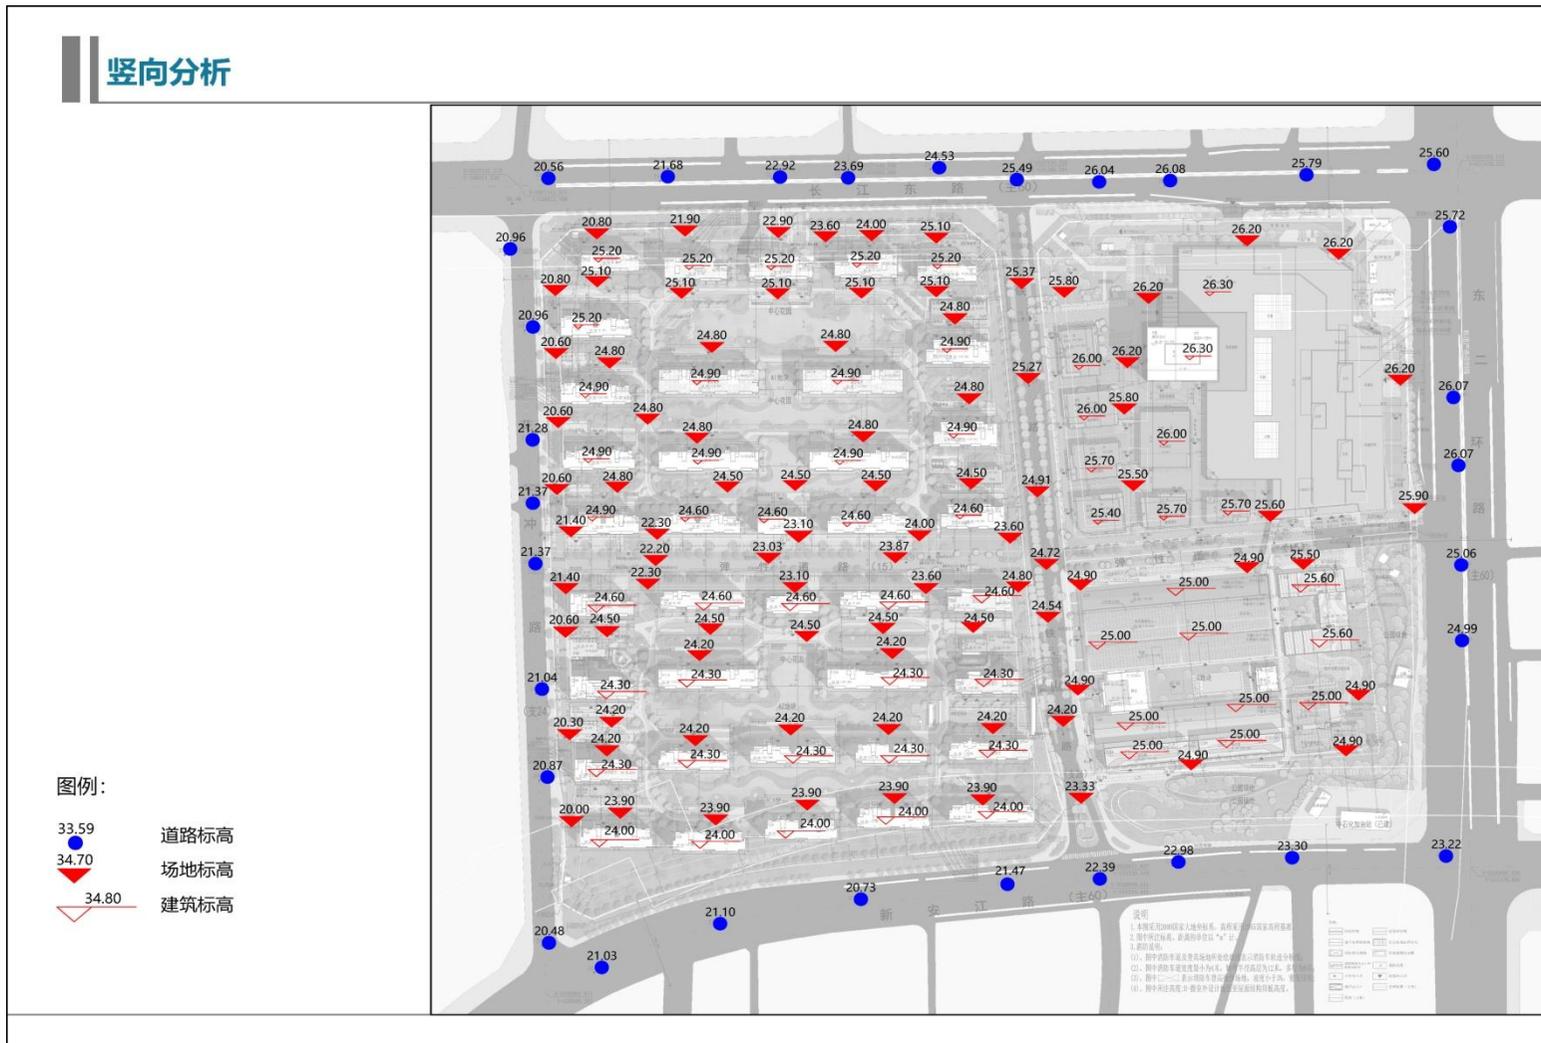
图 1.1-14 项目场地标高

项目区场地标高 27.1~28.4m。其中 A 地块场地标高 20.00~25.10m；B 地块场地标高 25.50~26.20m；C 地块场地标高 24.90m。

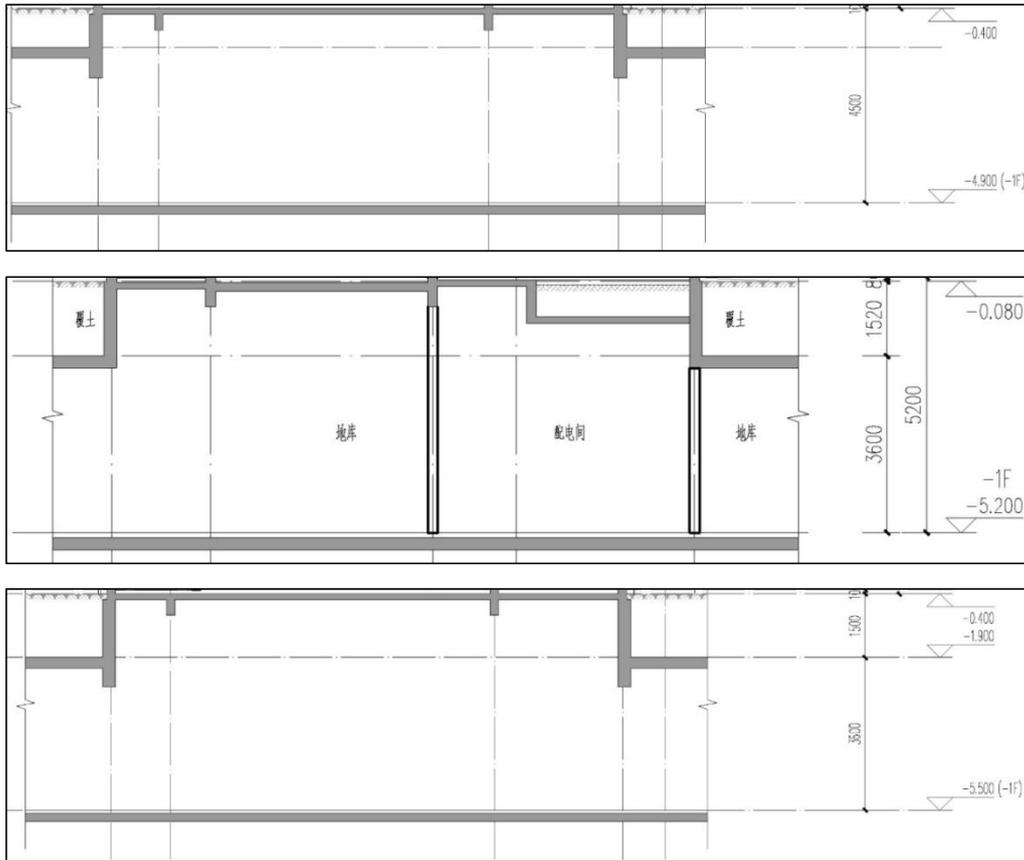
图 1.1-15 地库竖向布置图

项目地下车库为负 1 层，实际开挖深度为 4.9~5.5m，顶板覆土 1.5m，地库竖向布置情况见图 1.1-15。

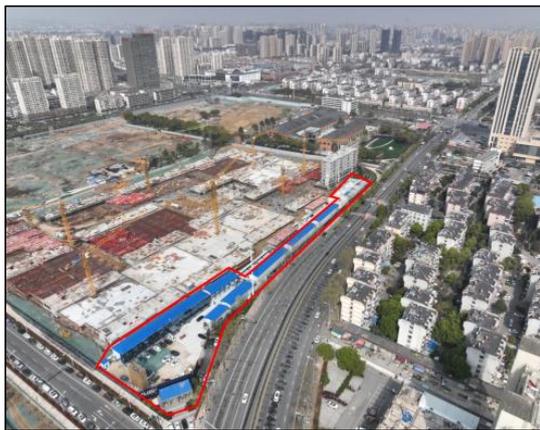
项目施工生产区布置在构建筑物周边，主要为钢筋加工、施工机械停放及材料堆放场等；施工生活区布置在 A 地块南侧，主要作为施工单位项目部、工人生活住宿用房，总占地面积约 0.77hm²，其中 0.49hm² 位于红线范围内，0.28hm² 位于红线范围外，现状已拆除进行绿化。

施工生活区（2023.4）

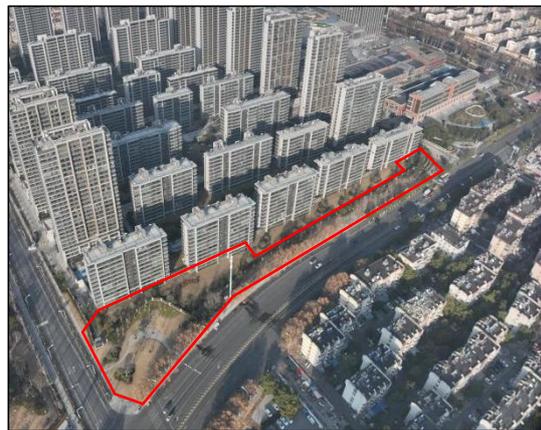
施工生活区（2026.1）

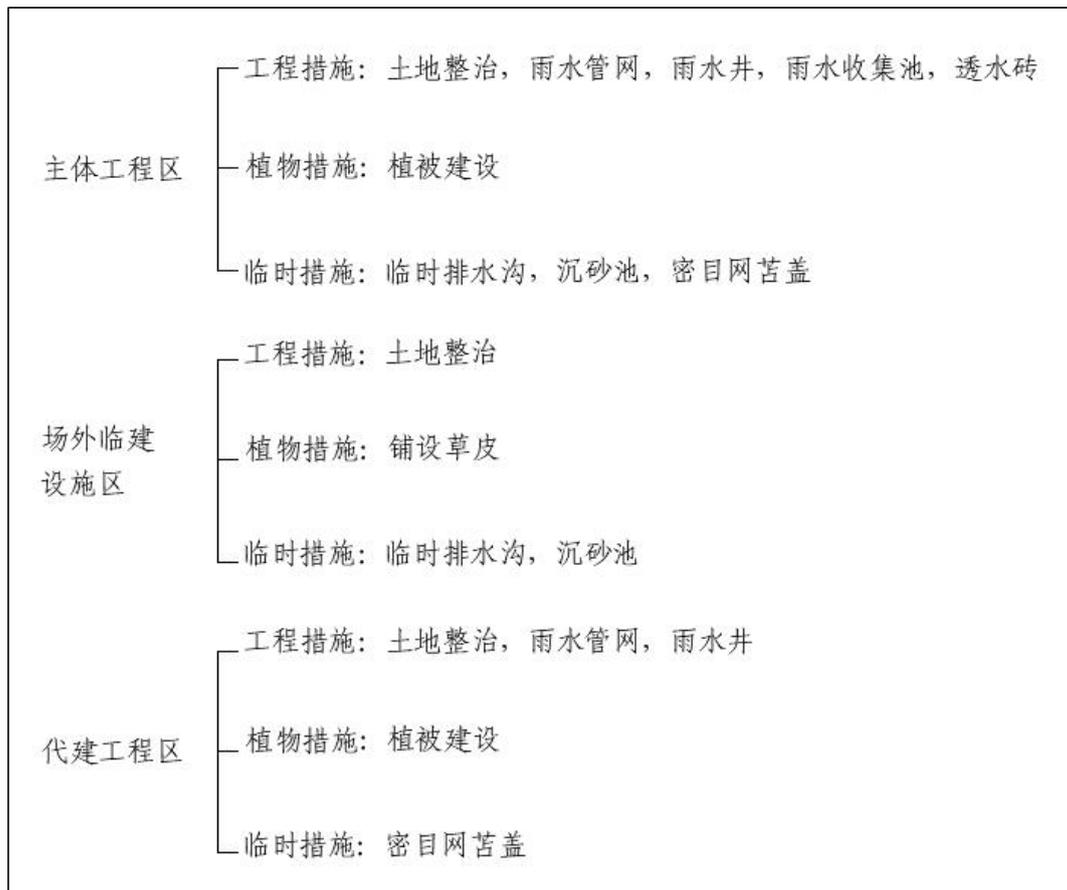
图 3.4-1 本项目水土流失防治措施体系框图

瑶海 YH202211 地块项目由主体工程区、场外临建设施区以及代建工程区组成。本项目水土保持措施总体布局以排除内外汇水、增加雨水入渗、整治扰动土地并恢复植被为主，对项目建设区域永久建（构）筑物、道路和硬化地坪以外的空地实施了水土保持工程和植物防护，建设过程中实际采取的工程措施、植物措施以及临时措施，主要有排水工程、土地整治、植物绿化、临时苫盖、排水等。
