蚌山区高新电子信息产业园基础设施（一期）1#厂房、2#厂房

水土保持监测总结报告

建设单位：蚌埠市中盛建设发展有限责任公司

监测单位：蚌埠浩淮工程咨询有限公司

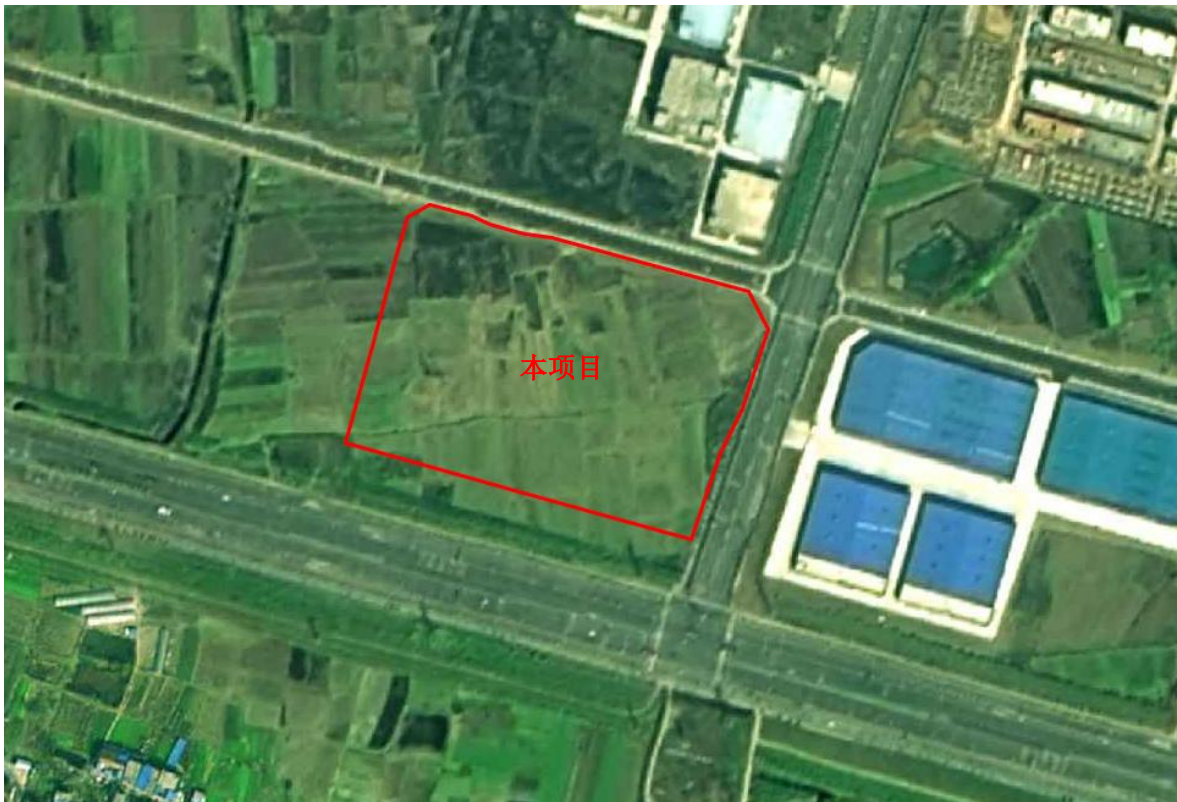
图 1.2 项目区原始地形地貌图

项目区地貌属于江淮丘陵，场地地形较平整，地形起伏不大。原始地面高程在 27.59m~29.43m 之间。项目区原始地形地貌图见图 1.2。

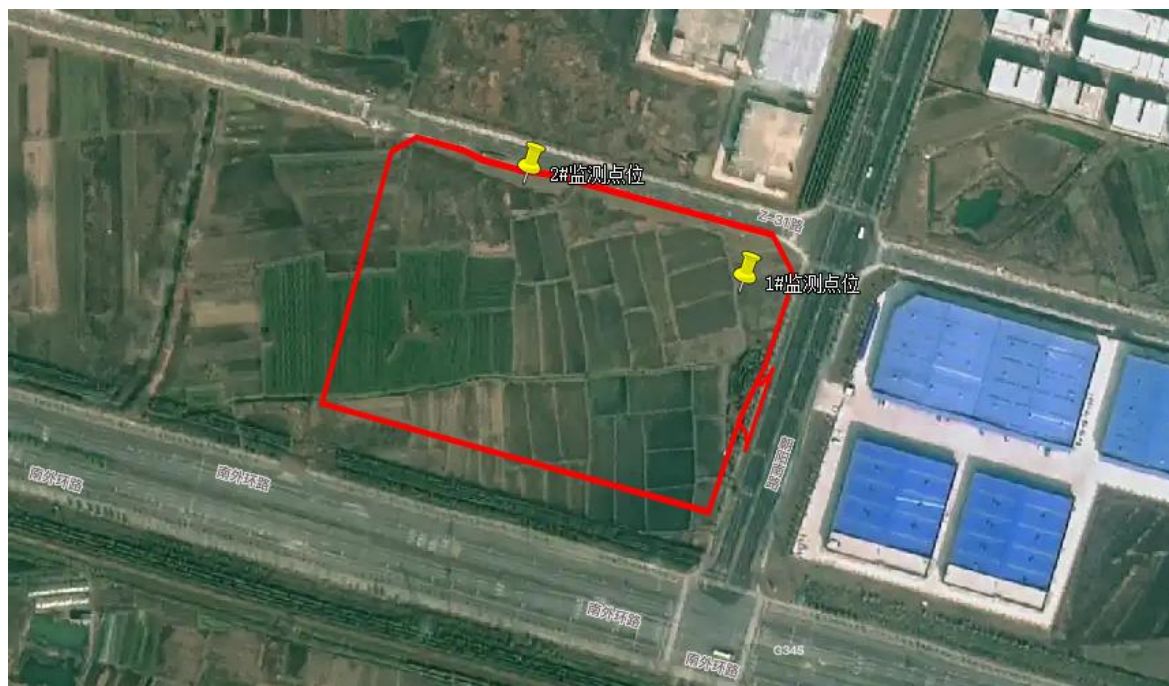
图 1.4 监测点位布设图

根据水土保持方案报告书监测点布设要求，结合工程实际建设情况，共布置了 2 个监测点，分别为厂区 2 处。监测点位布设见表 1.6，监测点位置示意图见附图 1.4。

序号	区域	位置	坐标 (E\S)		方法	内容
1	厂区	绿化区域	117°20'30.35"	32°52'8.11"	遥感监测、实地量测法 (样方法)	场地扰动形式与面积，水土流失量，植被生长情况，水土保持工程措施、植物措施实施效果
2		排水出口雨水井	117°20'24.26"	32°52'10.69"	调查监测、集沙池法

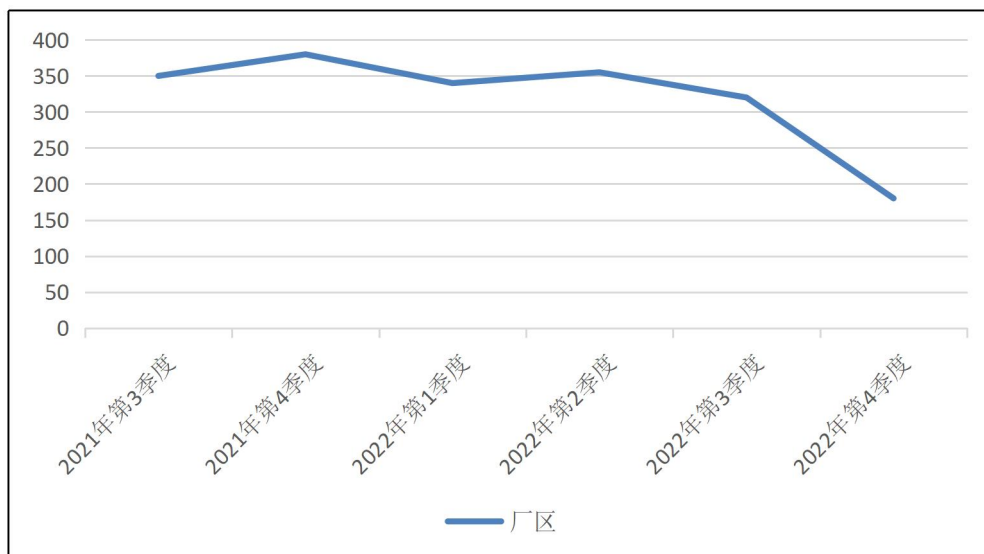
项目区侵蚀强度

监测进场以后，水土流失量监测主要采用实地量测法，施工期刚开始阶段，地库及建构筑物基础开挖及回填、内部道路修建，扰动面积较大，因降雨和人为扰动，平均土壤侵蚀模数加大。随着施工进度的进行，各区域的硬化、工程措施和植物措施的实施，各区域水土保持措施的实施及逐渐发挥效益，水土流失量显著降低，平均土壤侵蚀模数降低。根据监测数据，到2022年11月，整个项目区平均土壤侵蚀模数下降到 $93\text{t}/(\text{km}^2\cdot\text{a})$ 。施工期各阶段的侵蚀模数见表5.4。

施工期间，厂区的最大土壤侵蚀模数从 380t/(km²·a) 下降到 180t/(km²·a)，施工过程中地表裸露区域遇到侵蚀降雨，导致水土流失较为明显。总体来看随着工程措施和植物措施的逐步实施，到了工程施工期的末端，从监测数据来看，水土流失得到了有效的控制。
