金寨县 100MW 光伏扶贫电站项目

水土保持监测总结报告

监测单位：安徽鑫成水利规划设计有限公司

2021 年 11 月

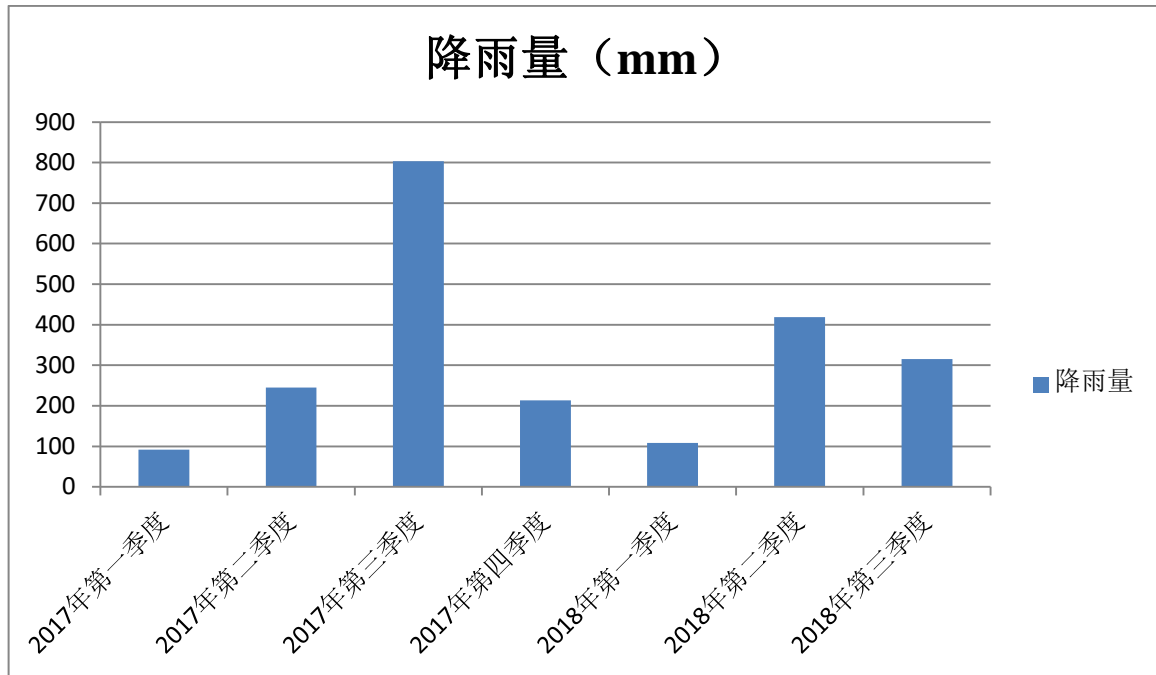
图 5.1 项目降雨量柱状图

从表 5.2 及图 5.2 中可以看出，建设期降雨量年内分布均衡，年降雨量主要集中在第二、三季度，是产生水土流失的主要时段。

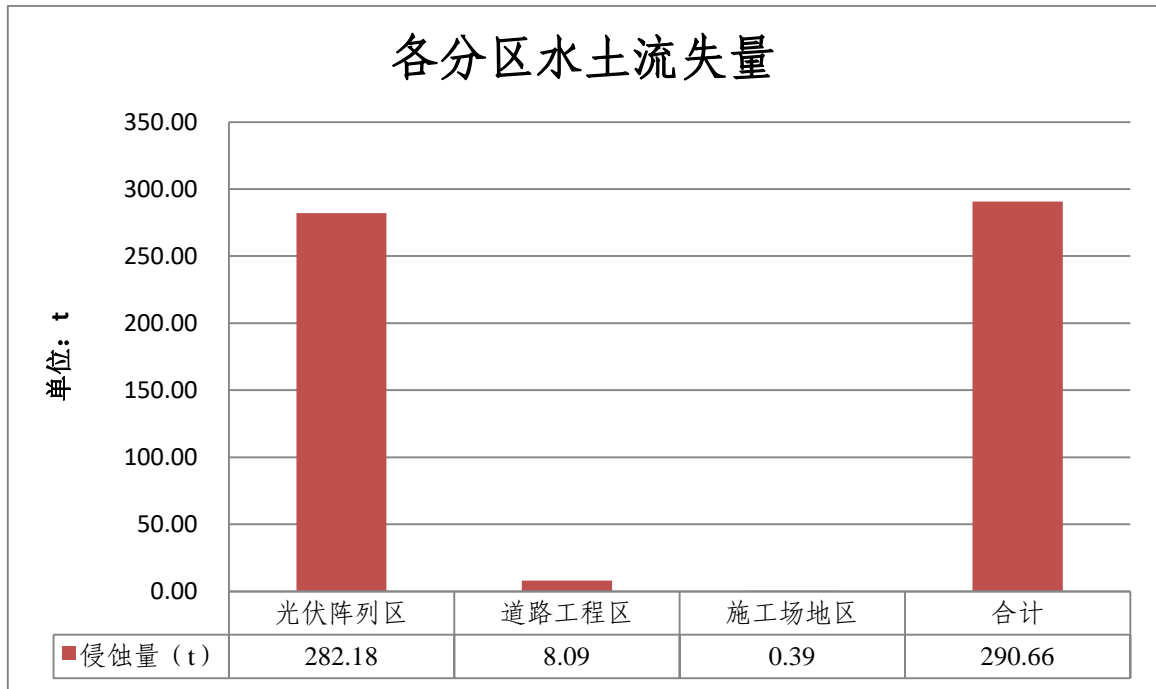
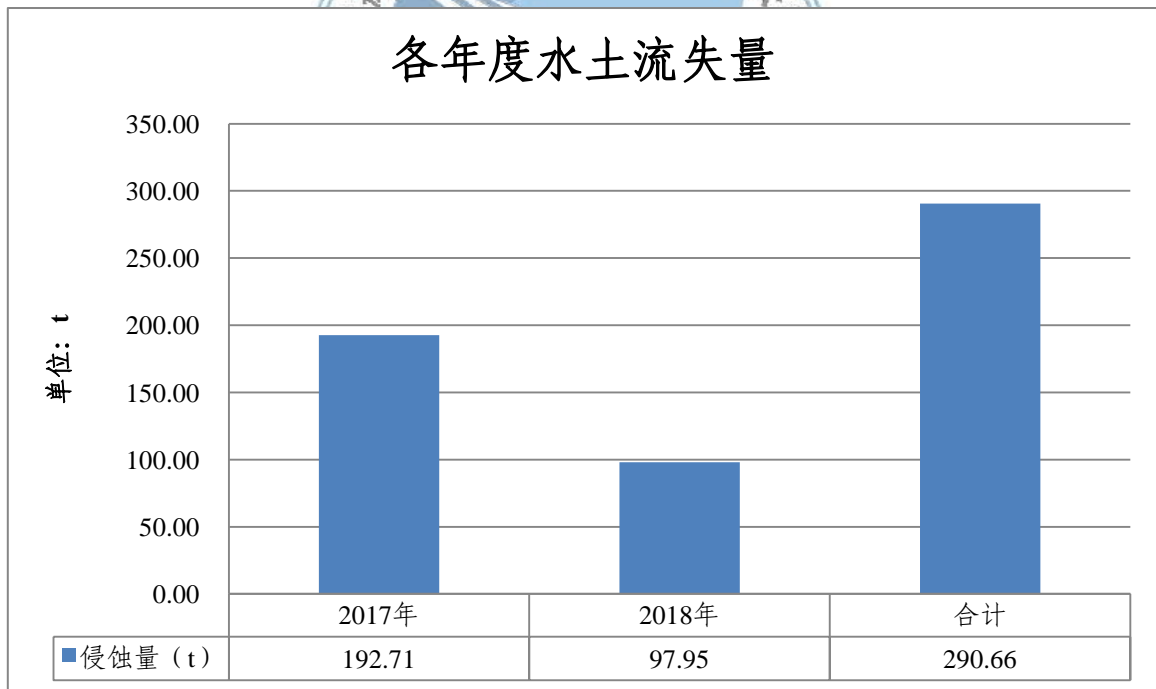
由表 5.7、图 5.3、图 5.4 可知，施工期间主要的土壤流失发生在 2017 年，这期间主要由于场地的平整、道路的修建、电缆沟的开挖等活动，地表裸露、抗侵蚀能力减弱，加上 2017 年的降雨量大于多年平均降雨量，是项目区内的水土流失主要原因；随着项目区内地面的硬化，排水绿化的实施，水土保持措施功能得到逐渐发挥，生态
