中铁四局机关大院北区危旧房拆迁改造回迁安置房项目

水土保持设施验收报告

编制单位： 安徽鑫成水利规划设计有限公司

2022年5月

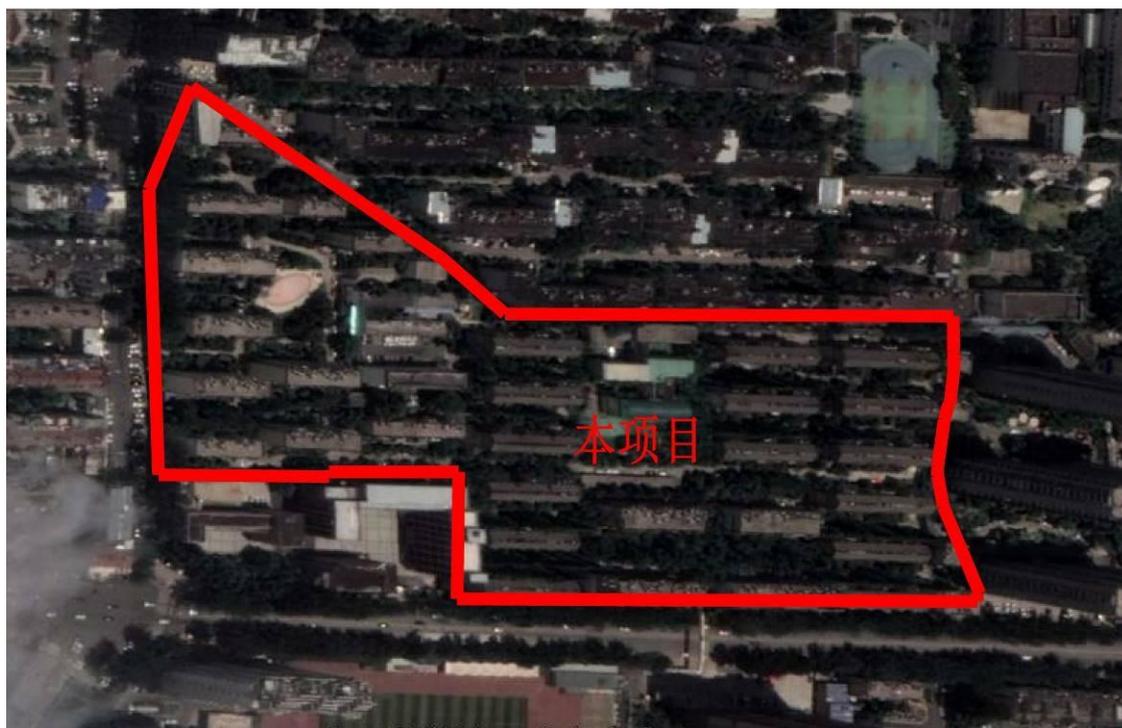
图 1.2 项目原始地形地貌图

项目位于江淮丘陵区，原始地面高程在 26.22m ~ 33.39m 之间，整体地势西低东高。

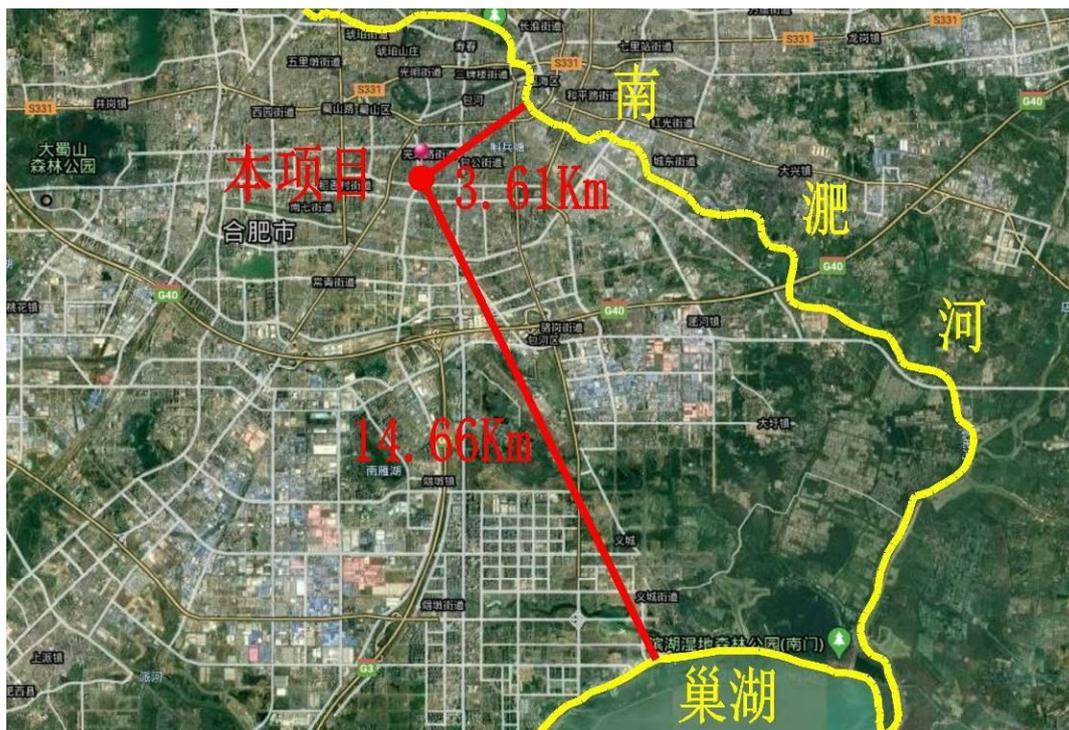
图 1.3 项目区河流水系图

项目位于合肥市包河区，属长江流域。项目区雨水经雨水口汇入地下雨水管道排入西侧宿松路的市政雨水管道，经市政雨水管道流入南淝河，汇入巢湖。项目区河流水系图见图 1.3。
