龙门壹品南苑

# 水土保持设施验收报告

建设单位：安徽新威房地产有限公司

编制单位：安徽鑫成水利规划设计有限公司

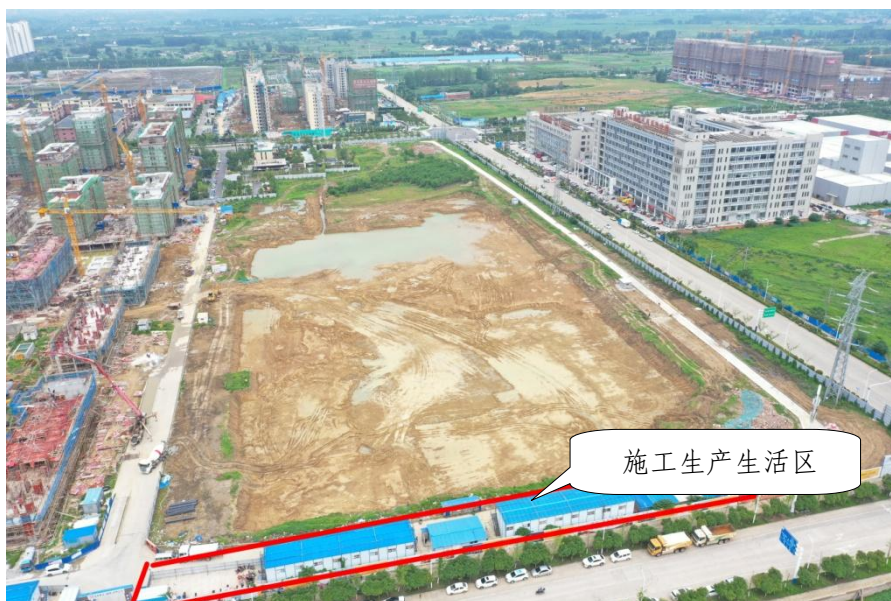
图 1.3 施工场地布置示意图

本工程施工生活区在项目区西侧，位于围墙退让红线范围内，占地面积  $0.15\text{hm}^2$ 。施工结束后，拆除临建设施。现状围墙退让红线区域绿化已建成。位置见图 1.3。

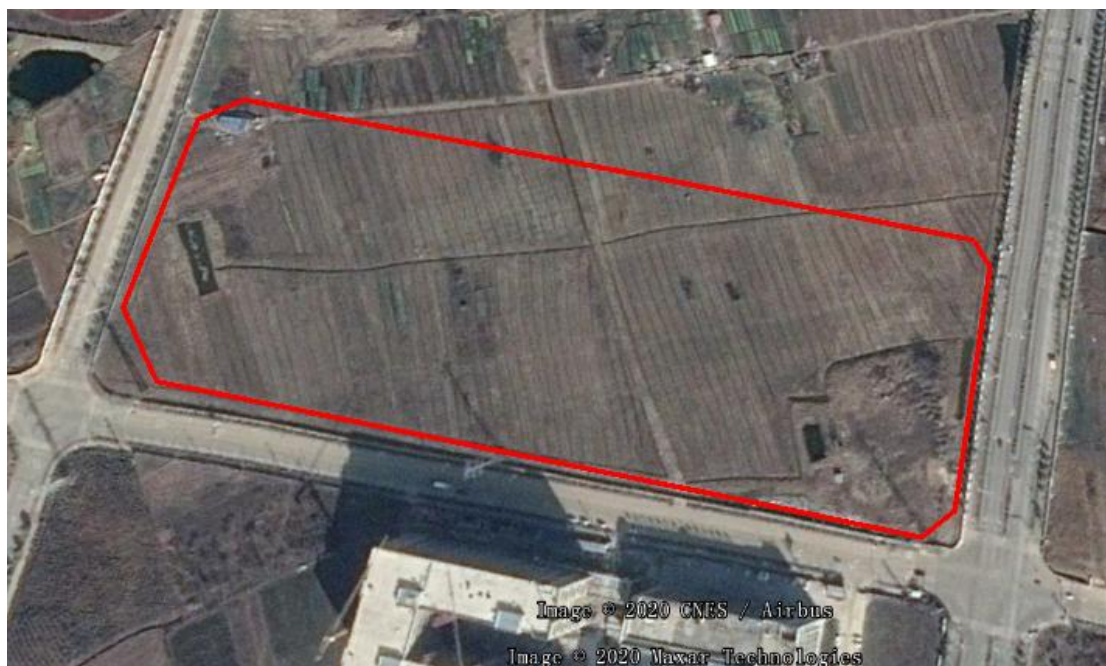
图 1.2 项目原始地形地貌图

本项目 A、B 地块并无明显高差，总体地形平坦。原始地面高程 25.3m~29.2m 之间，整体地势西高东低，拟建场地属于江淮波状平原地貌单元，微地貌为山前斜坡地。
