荣盛华府项目

# 水土保持设施验收报告

建设单位：蚌埠荣盛鼎业房地产开发有限公司

编制单位：安徽鑫成水利规划设计有限公司

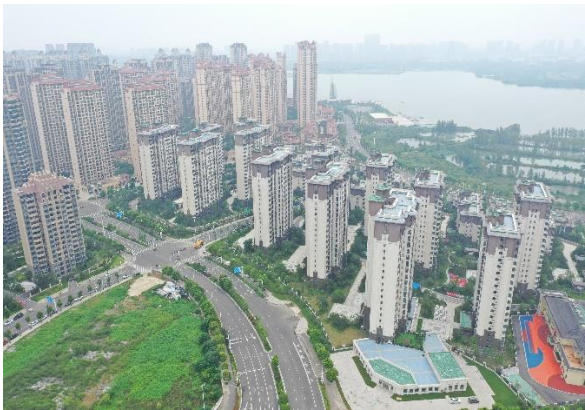
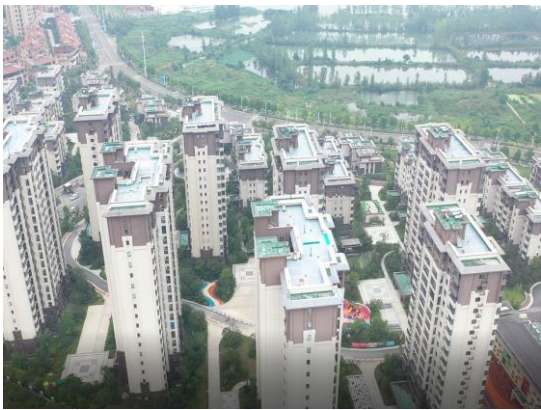
项目共建设 36 栋住宅（11 栋 3F、2 栋 6F、10 栋 7F、7 栋 18F、6 栋 20F），1 座幼儿园（2-3F，0.41hm<sup>2</sup>），建筑基底面积 2.71hm<sup>2</sup>，配套建设地下车库等设施。

建构筑物

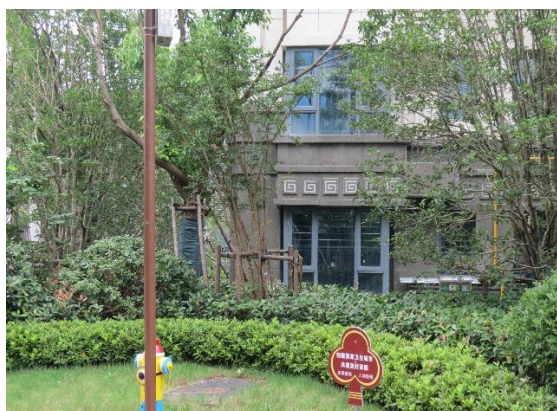
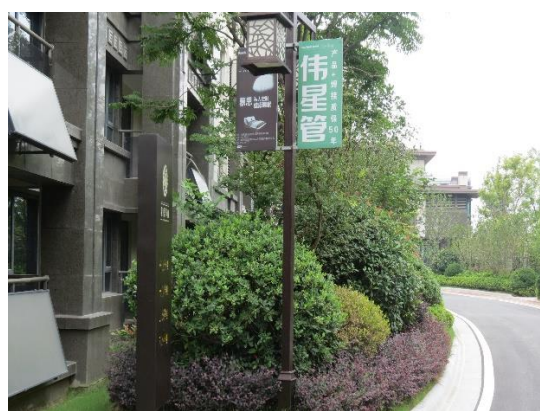
根据项目景观规划设计，本项目在建构筑物、道路周边和中心景观区未硬化区域进行景观绿化，绿化率为 35.26%，绿化面积 3.54hm<sup>2</sup>（其中乔木 882 株，造型球类灌

木 580 株，绿篱 8192m<sup>2</sup>，水生植物 420 m<sup>2</sup>，草坪 8341 m<sup>2</sup> )。

绿化

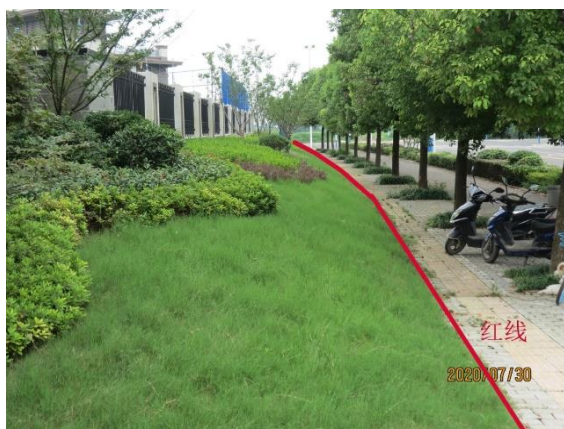
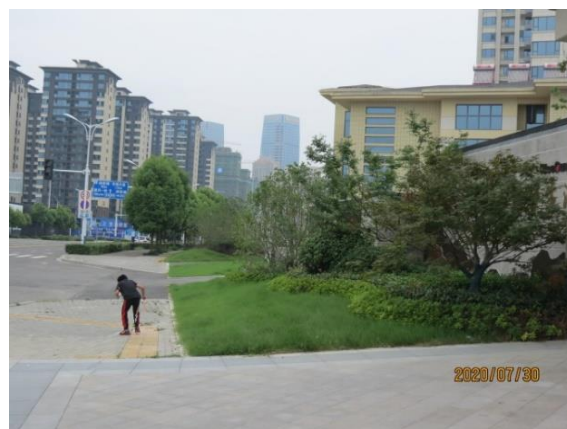
项目分南、北两个地块建设，四周均设置围墙。南地块小区围墙北侧退红线 3m，西侧退红线 10m，东侧、南侧退让红线 5m；北地块小区围墙西侧退红线 10m，东侧退让红线 5m，南侧、北侧退让红线 3m。退让部分由建设单位负责建设绿化并负责后期养护。退让面积 1.07hm<sup>2</sup>。

围墙退让红线区绿化

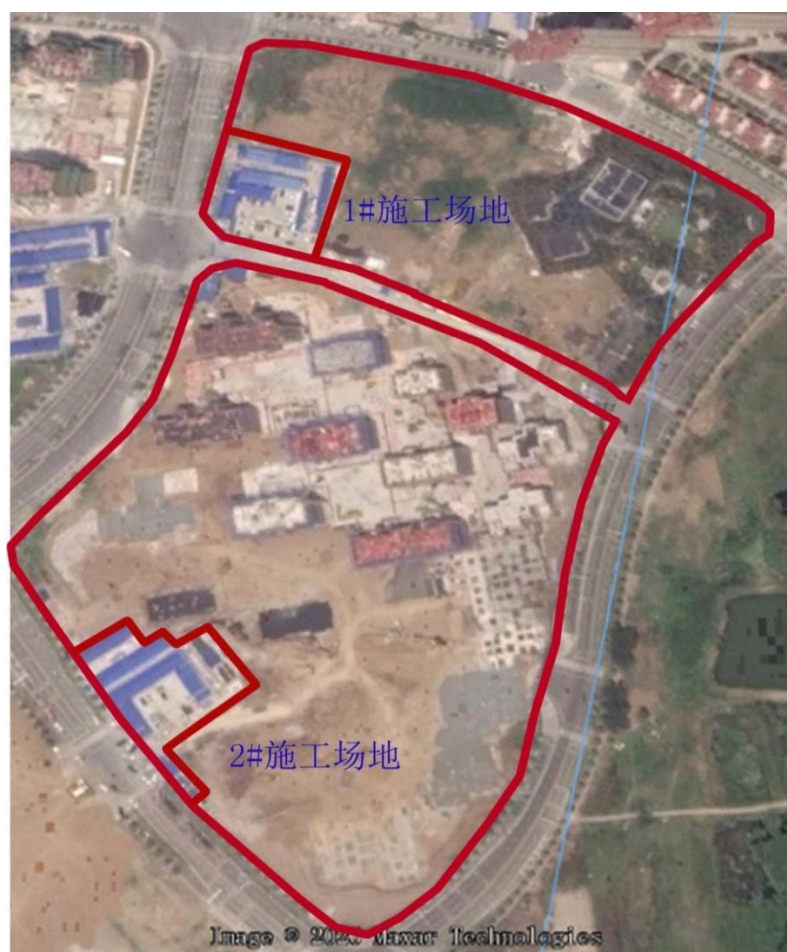
施工场地布设图

根据现场调查,本项目共建设2处施工场地(均在红线内),主要为钢筋加工场、材料设备堆场和施工项目部等,占地面积 $0.77\text{hm}^2$ 。其中1#施工场地位于北地块西南角,占地 $0.36\text{hm}^2$ ,现拆除建为住宅楼;2#施工场地位于南地块西南侧,占地 $0.41\text{hm}^2$ ,现拆除建为幼儿园。

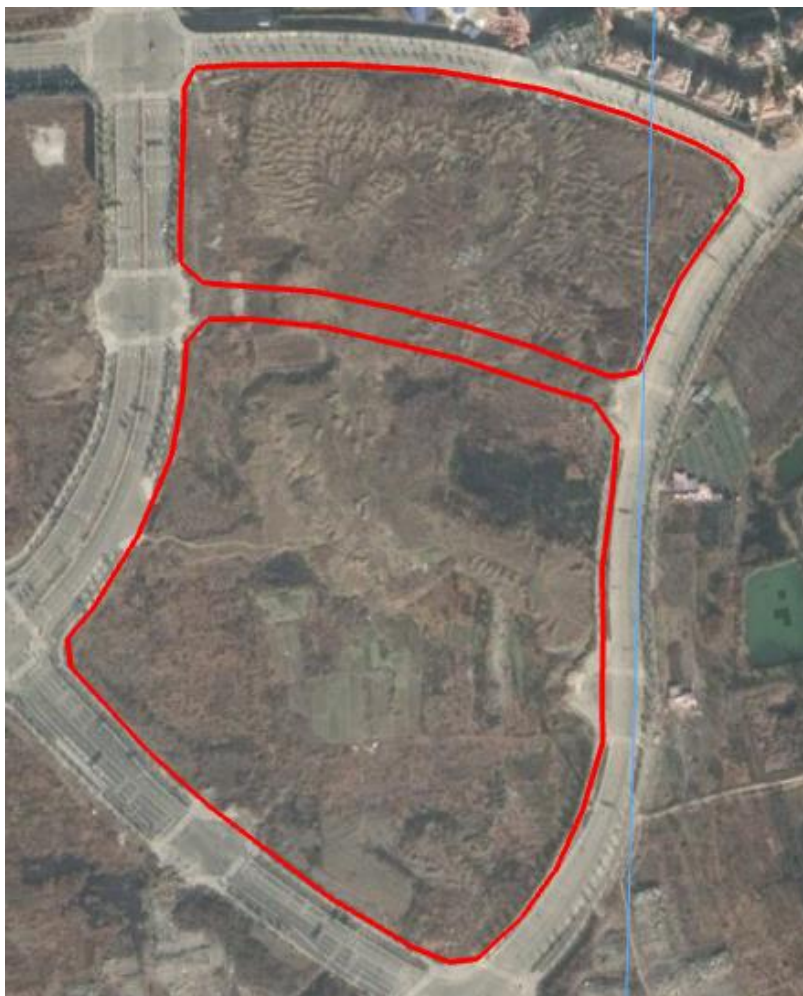
图 1.2 项目原始地形地貌图

项目区属江淮丘陵区，原土地类型为其他土地，场地地形西北高，东南低，原始地面高程为  $20.02\text{m} \sim 22.69\text{m}$ 。项目区原始地形地貌图见图 1.2。
