年产 45 亿只 PVC 手套、36 亿只丁腈手套建设项目（一期）

水土保持设施验收报告

建设单位：安徽百通达科技医疗用品有限公司

编制单位：安徽中林科生态环境发展有限公司

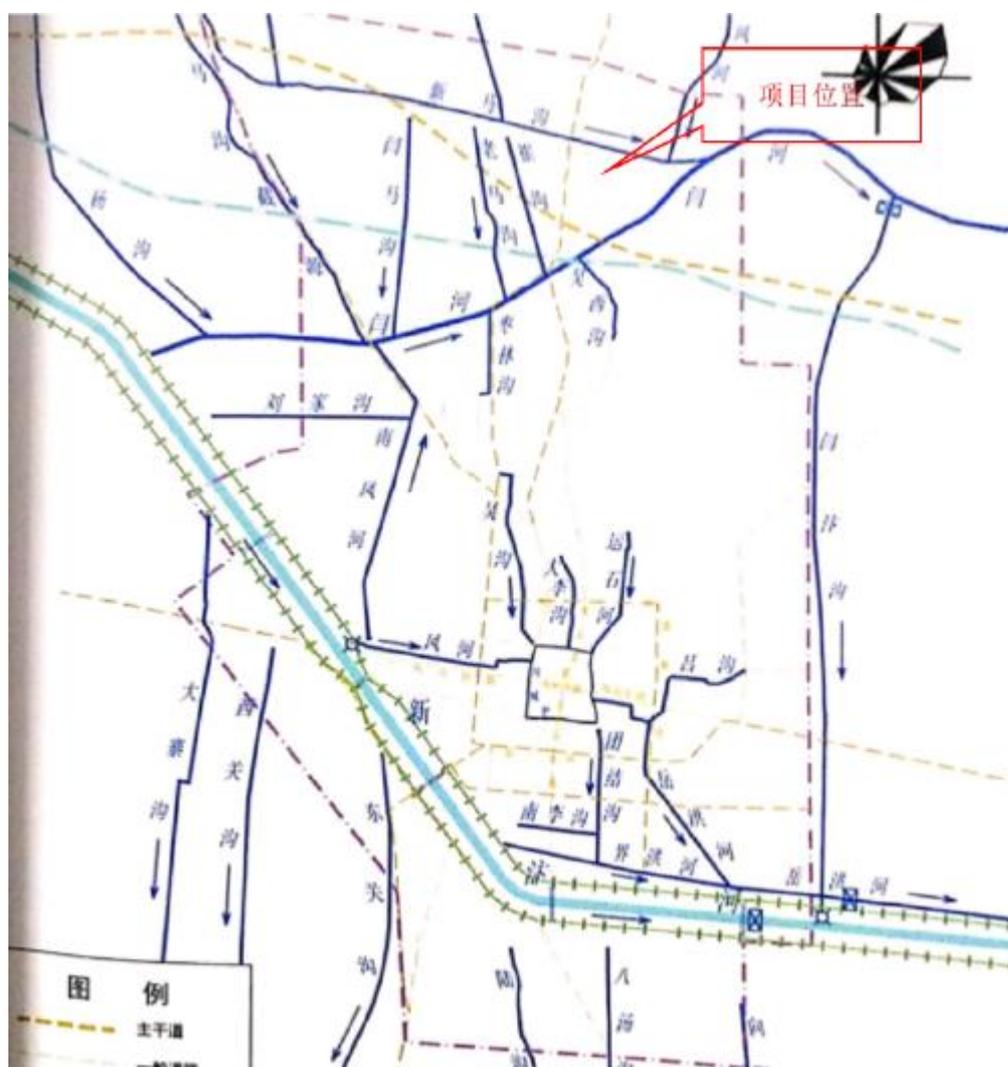
图 1.3 工程区周边现状水系图

场地竖向设计注重整体与局部相结合设计，道路坡度设计合理，与周边已有道路降坡衔接，满足防洪要求。根据《安徽省水功能区划》，项目区不在划定的水功能区水环境功能区范围之内，不涉及饮用水源保护区，经现场勘查，建设期间四周修建围墙，防止施工对周边造成水土流失影响。工程基建期间雨水经沉沙池沉淀后汇入市政雨水管网，项目建设完成后，雨水管网为主要的排水系统。工程区周边现状水系图见图 1.3。
