潭冲河以南片区市政建设（二期）项目
（潭冲河生态公园（创新大道至潭冲水库）二期）

水土保持设施验收报告

编制单位：安徽鑫成水利规划设计有限公司

2023年11月

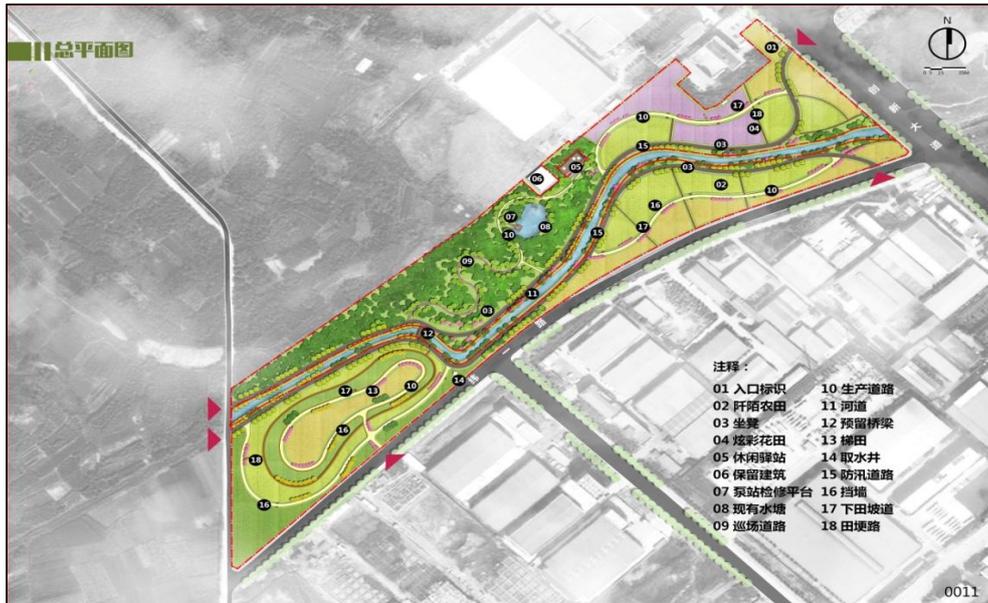
图 1.1-2 项目总平面布置图

项目主体工程主要包括主要建设内容包括景观绿化、农业展示园、公共配套、基础设施等，红线范围内总占地面积 7.36hm²，不包括流经的潭冲河面积。项目总平面布置见图 1.1-2。

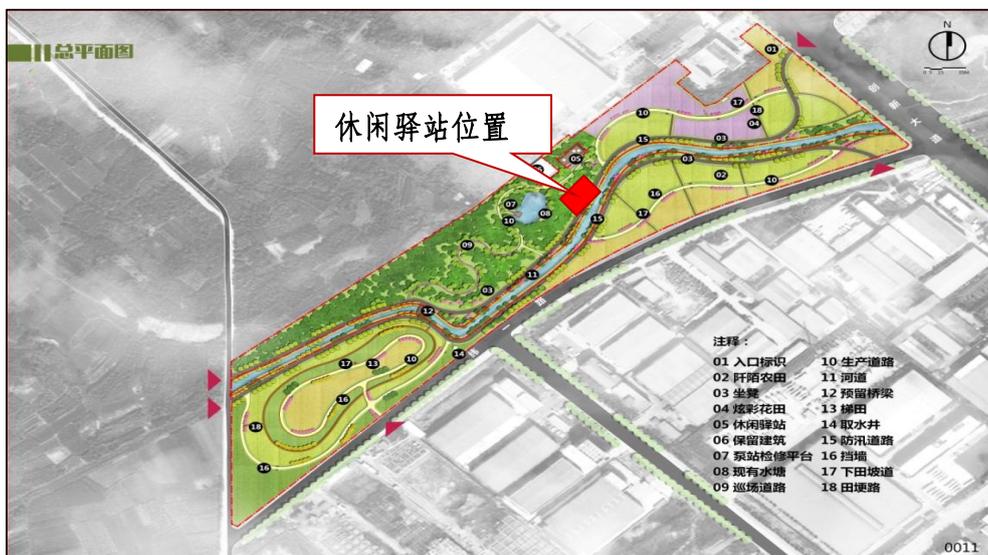
图 1.1-3 休闲驿站布置位置图

项目地上建筑为休闲驿站，总占地面积 260m²，位于河道左岸景观绿化区域。

休闲驿站总建筑面积 182.95m²，设有小卖部、休息间、厕所等，主要为游人提供休闲、服务。驿站为单层钢结构框架结构，层高为 3.70m，屋顶采用平屋顶，为上人屋面，室外设有钢结构楼梯。休闲驿站布置位置见图 1.1-3。

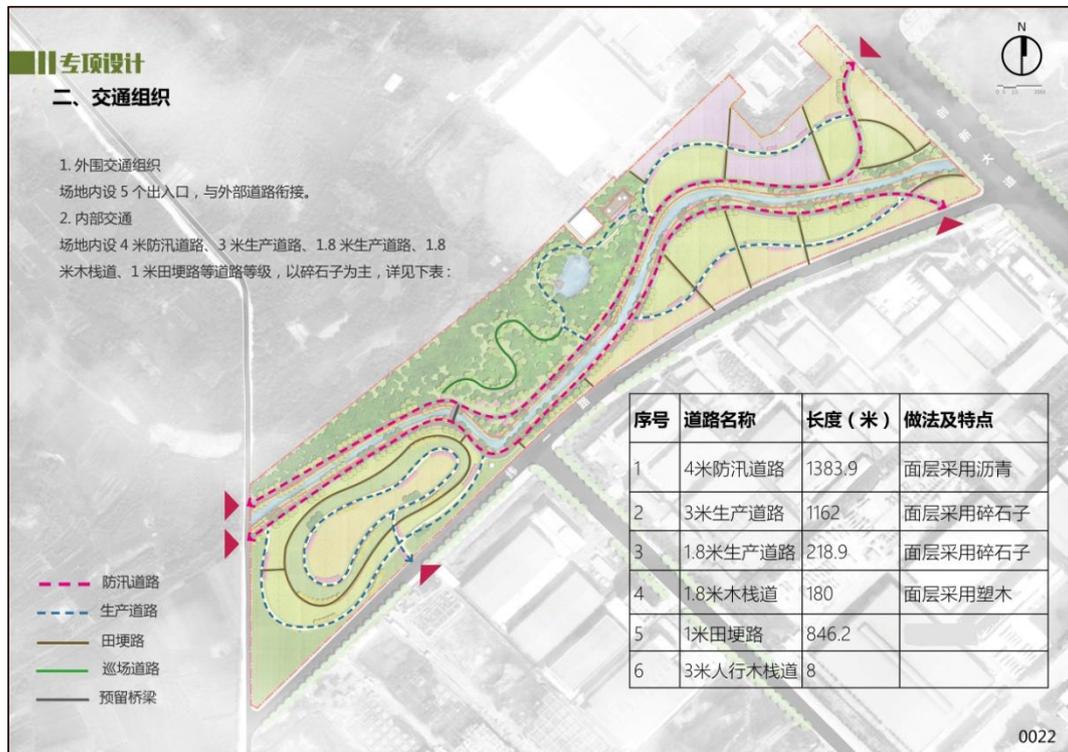
图 1.1-4 项目区道路布置图

项目道路包含防汛道路、生产道路、巡场道路、田埂路,总占地面积为 1.05hm²。其中 4m 防汛道路长 1.38km,面层采用沥青铺设;3m 生产道路长 1.16km,面层采用碎石子铺设;1.8m 生产道路长 0.22km,面层采用碎石子铺设;1.8m 木栈道长 0.18km,面层采用塑木铺设;1m 田埂路长 0.85km;3m 人行木栈道长 8m,面层采用塑木铺设。

出入口连接道路情况:项目区内共有 5 个出入口与周边道路连接,喇叭口占地在红线范围外,占地面积 68m²。项目区道路布置情况见图 1.1-4。

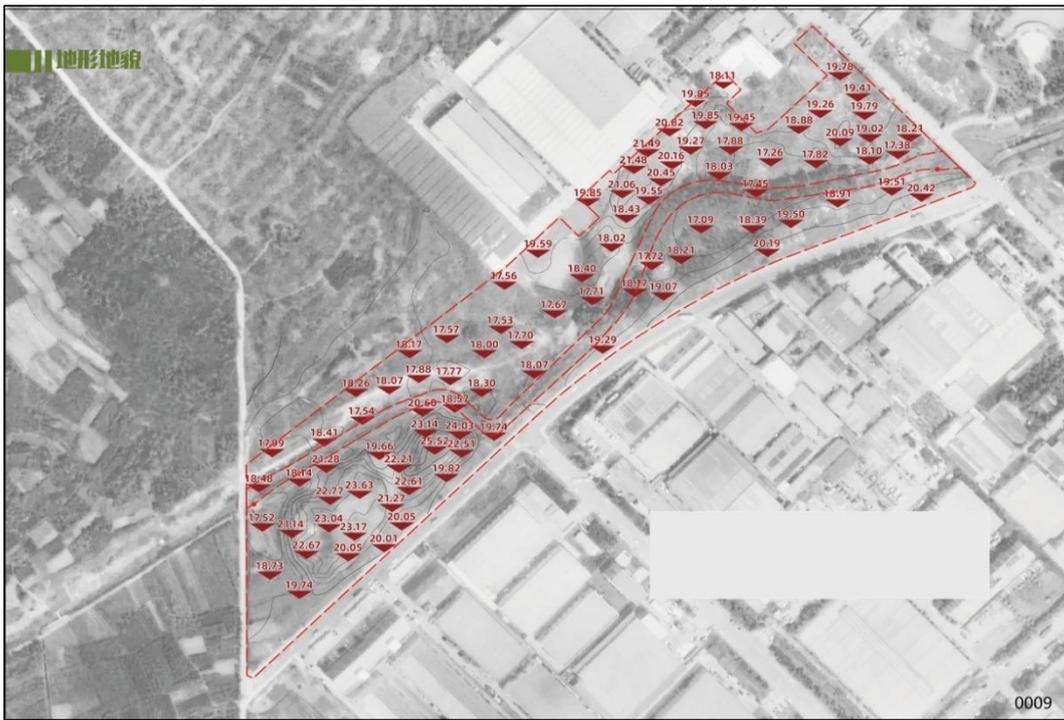
图 1.1-6 项目原地貌高程

项目区原地貌地形起伏较大，两侧高，中间低，河岸为场地最低点，高程在 17.09~24.03m 之间。设计高程在原有的高程基础上，顺应地势、因地制宜，设计标高在 17.70~22.48 之间，各勘探点坐标系统为 2000 国家大地坐标系，高程为 1985 国家高程系。项目原地貌高程见图 1.1-6，设计高程见图 1.1-7。
